GEOLOŠKO-GEOTEHNIČNI ELABORAT

Geološko-geotehnični elaborat po elementarnem dogodku brežine nad objektom
Zagorica 15

GG-74-2021

21.10.2021

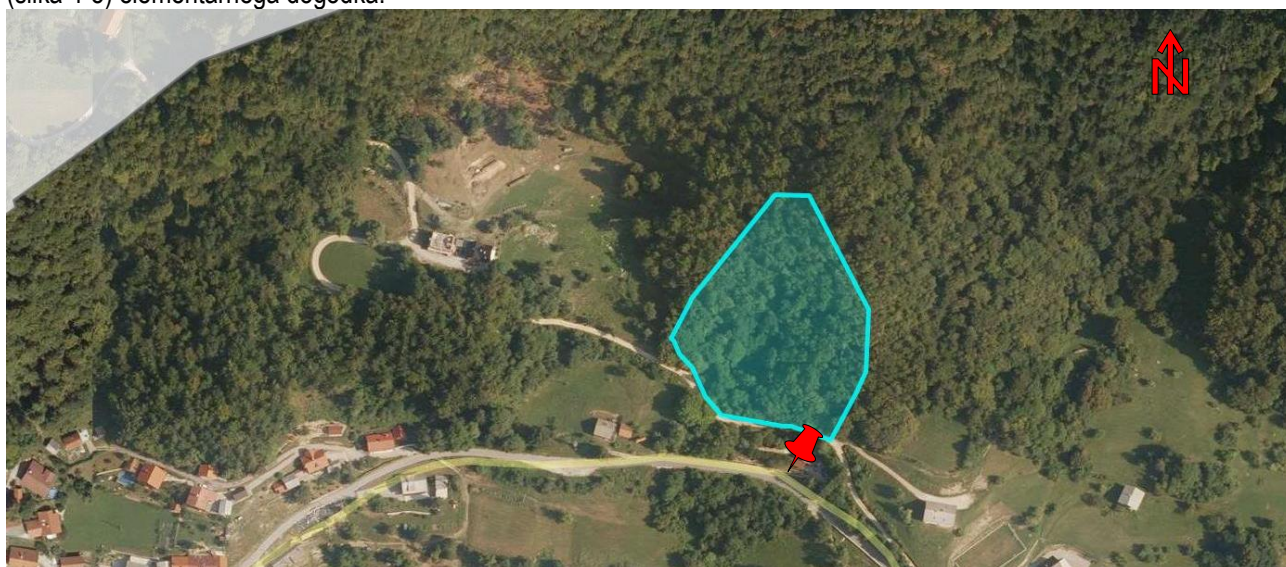
Slika 1. Obravnavano območje v zelenem, kjer je v septembru 2021 (prvi elementarni dogodek) prišlo do padca skale ($1,8\text{m}^3$) na objekt Zagorica 15.

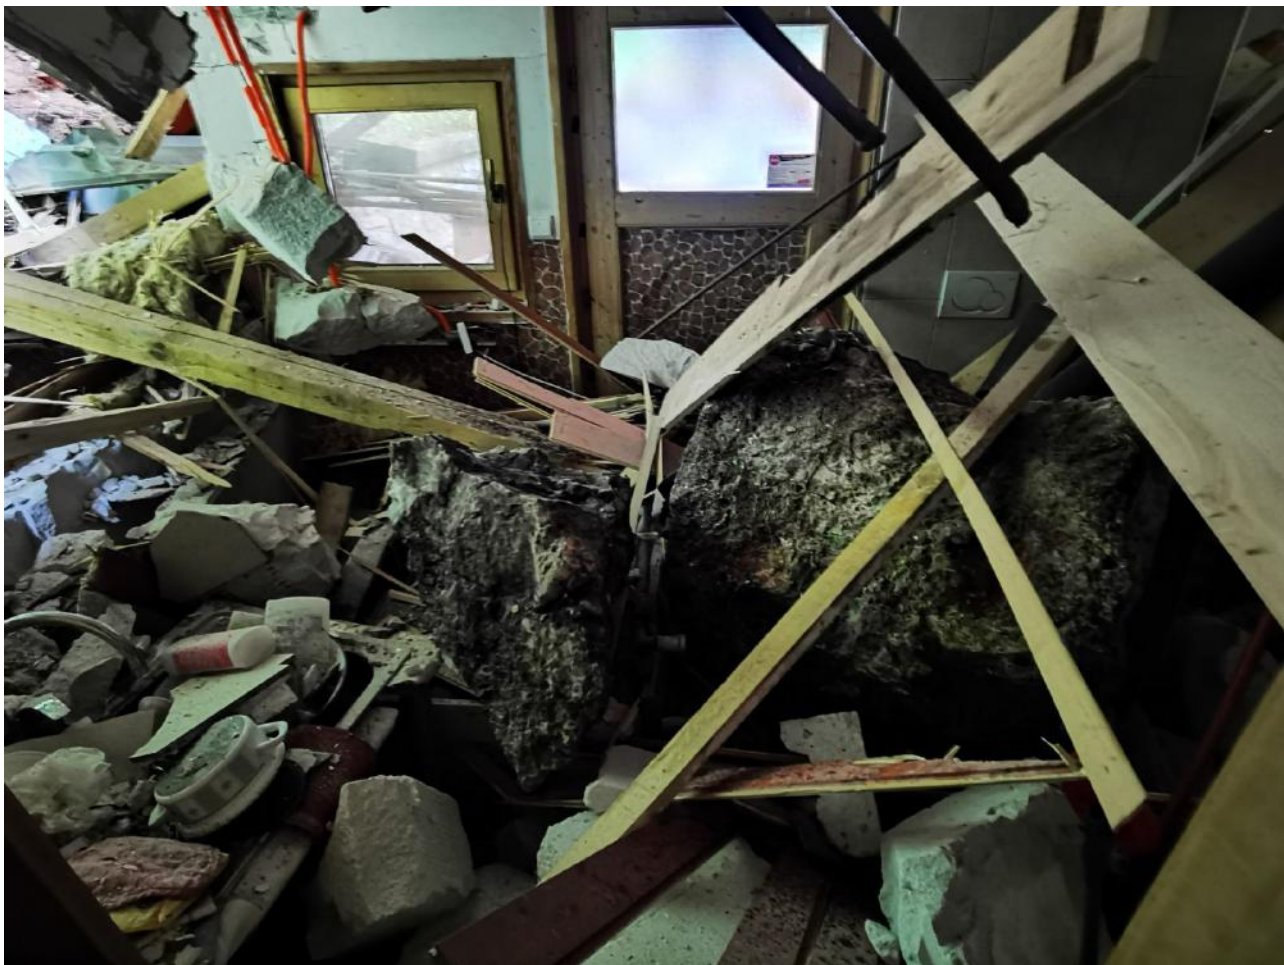
Slika 2. Skalni balvan velikosti okoli 1,8m³, ki je padel na objekt Zagorica 15.

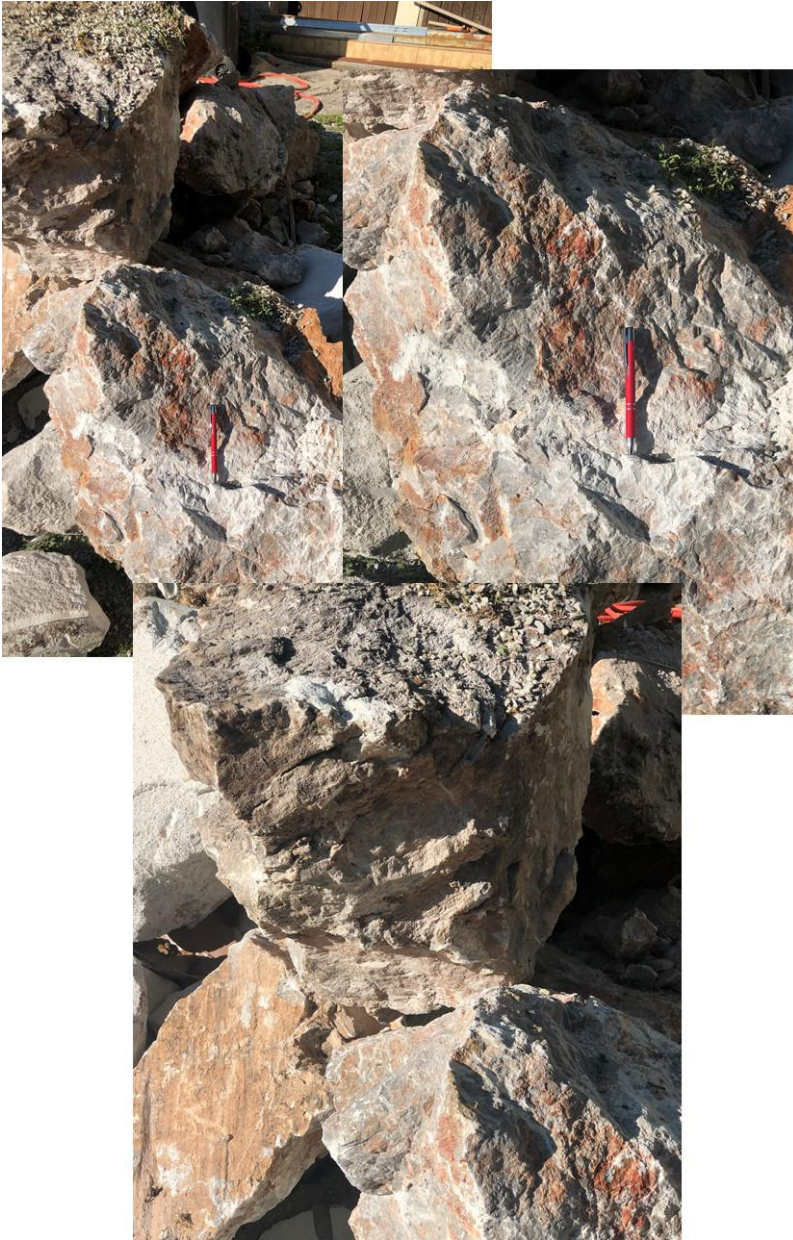
Slika 3. Skalni balvan velikosti okoli 1,8m³- v razkosani obliki.

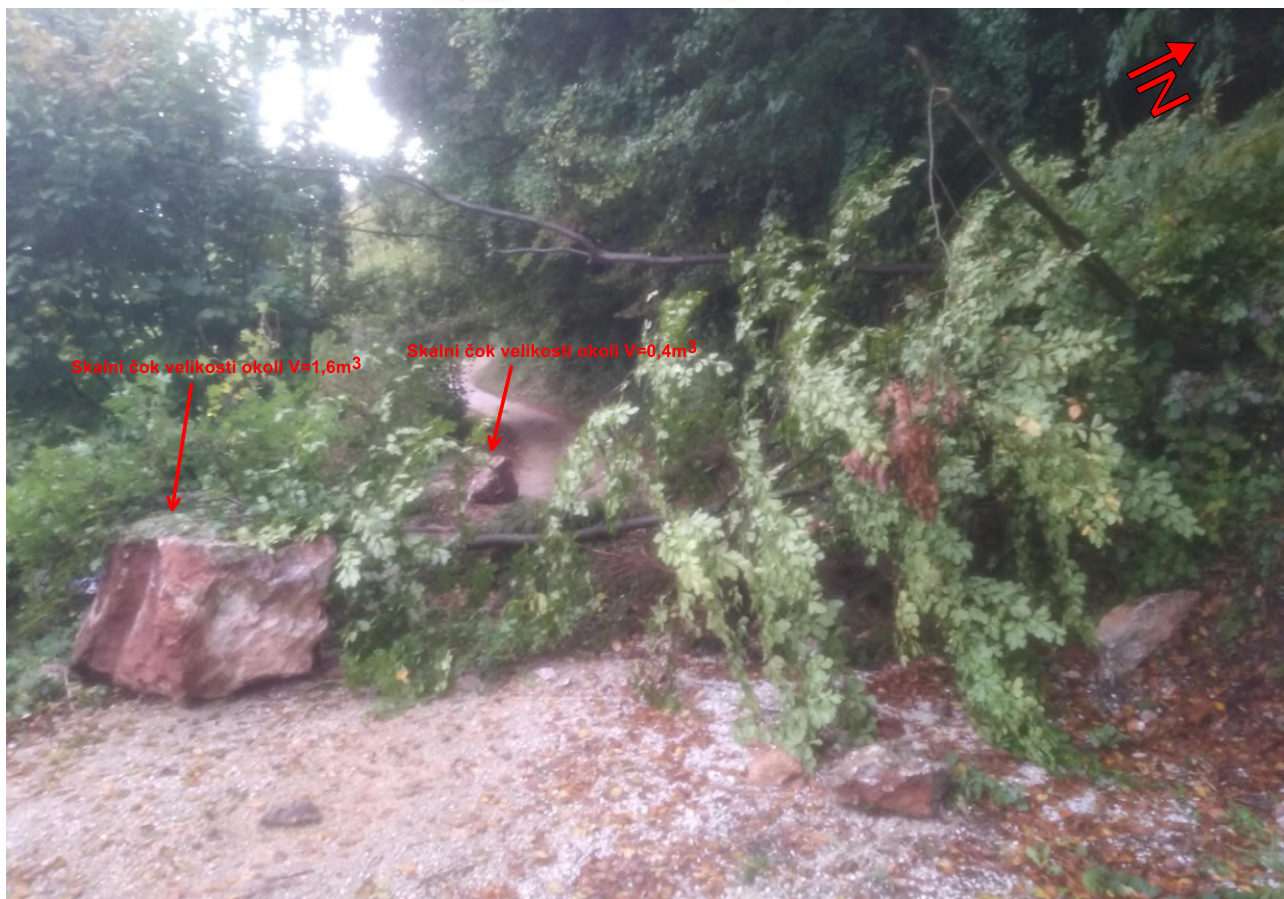
Začetek oktobra 2021 je na istem območju prišlo do drugega elementarnega dogodka, kjer se je odlomil del karbonatnega čoka v skupni velikosti okoli 2,5m³. Ta se je razbil na tri dele od koder sta dva dela pristala na spodnji cesti JP041758 (slika 4). Tretji del skale pa je pristal ob objektu Zagorica 15 (slika 5).

Slika 4. Slika padlih skalnih gmot po 2. elementarnem dogodku.

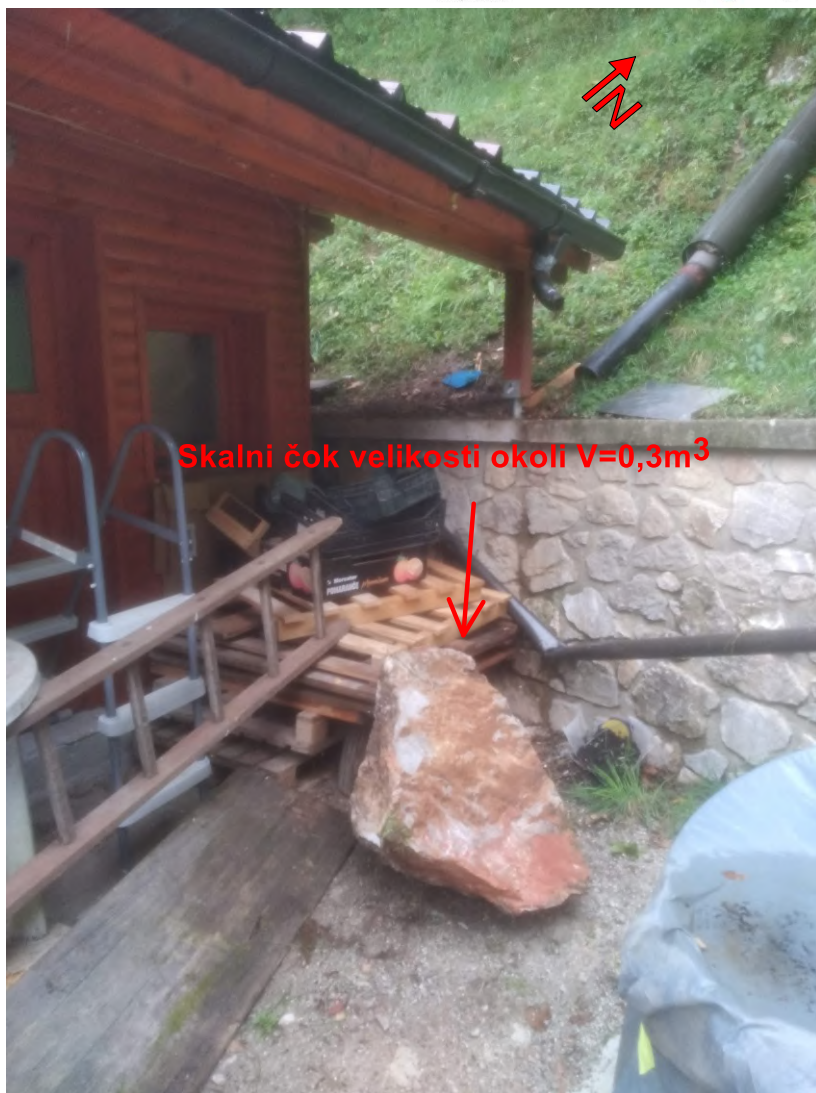
Slika 5. Slika padle skale ob objektu Zagorica 15 po 2. elementarnem dogodku.

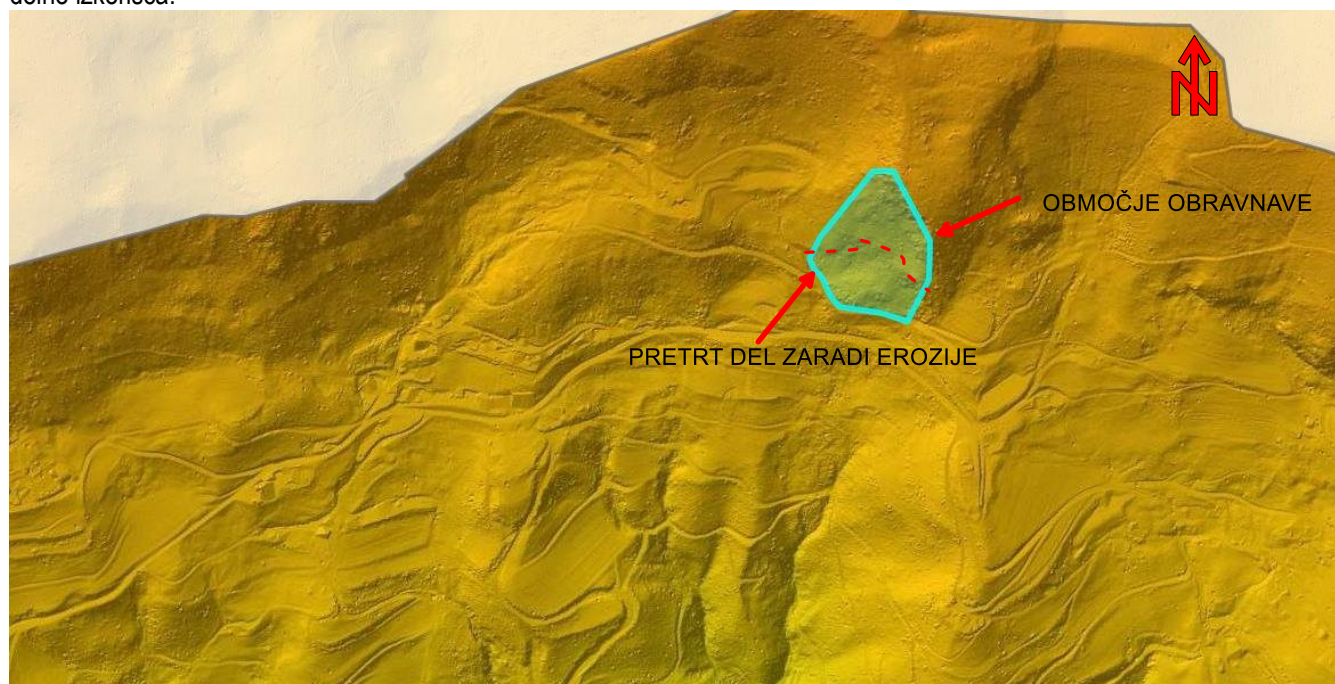
Na zgornjem delu brežine v poteka izrazita vertikalna do previsna skalna stopnja. Gre za območje narivnega preloma s smerjo ploskev cca. 60/60. Višina narivne ploskve znaša med 2 in 4 m. Zaradi nariva in posledično poškodovanih triasnih apnencev in dolomitov je na tem delu možna večja produkcija skalnih blokov. Po pregledu terena smo tudi ugotovili, da se na tem območju med območjem nariva in traso ceste nahaja območje kar nekaj podornih blokov velikosti med 0.5 in 20 m³. Pobočja pokriva dokaj gost mešan gozd, veliko dreves ima debelino debla 60 cm. Glede na težko dostopnost pobočij, dokaj velike naklone terena in traso glavne ceste na dnu pobočij, je sečnja dreves zaradi varnosti ogrožena. Gozd na tem delu se delno izkorišča.

Slika 6. Obravnavan del odseka nad cesto in objektom Zagorica 15.

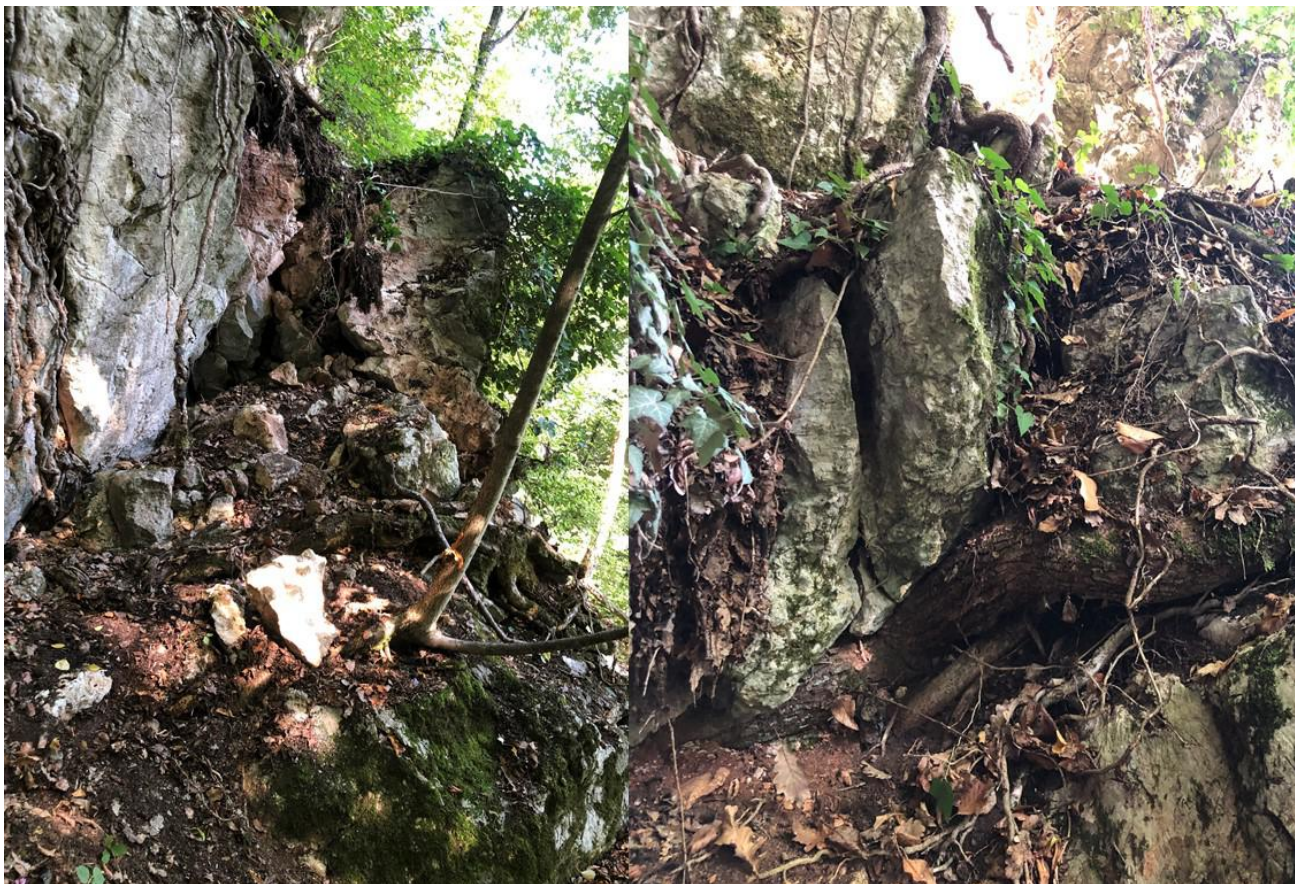
Na terenu smo opazili, da je strmejši del, ki nadaljuje v apnenčev kamninski balvan precej mestoma pretrt, viden je tudi prehod med permkarbonsko in triasno cono. Spodaj podajamo nekaj terenskih slik iz katerih je razvidno, da je pobočje nad območjem obravnave precej erozivno in nevarno zaradi možnega padanja posameznih skal.

Slika 8. Posamezna tektonsko pretrta mesta kamninskega balvana.

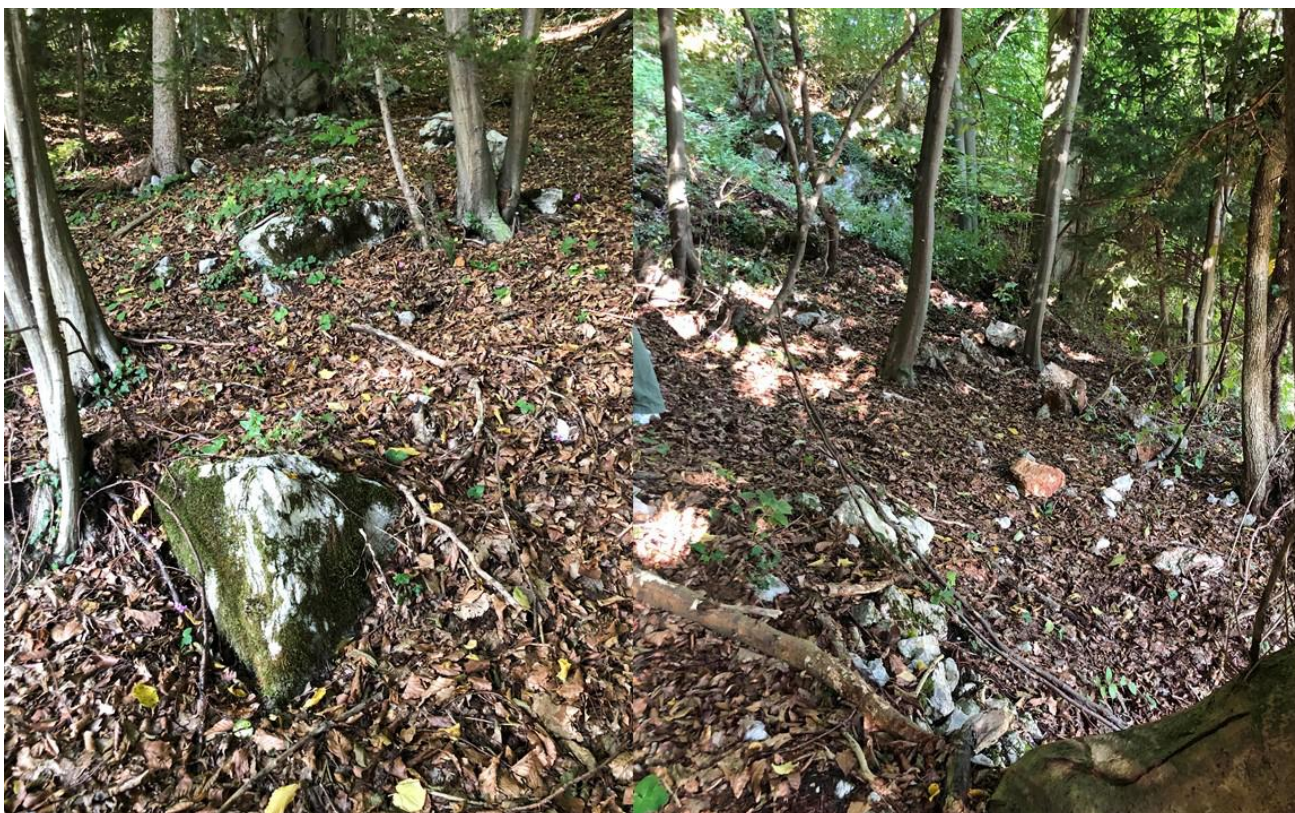
Slika 9. Ležeče kamni in posamezni balvani v velikosti 0,07m³ do 0,5m³.

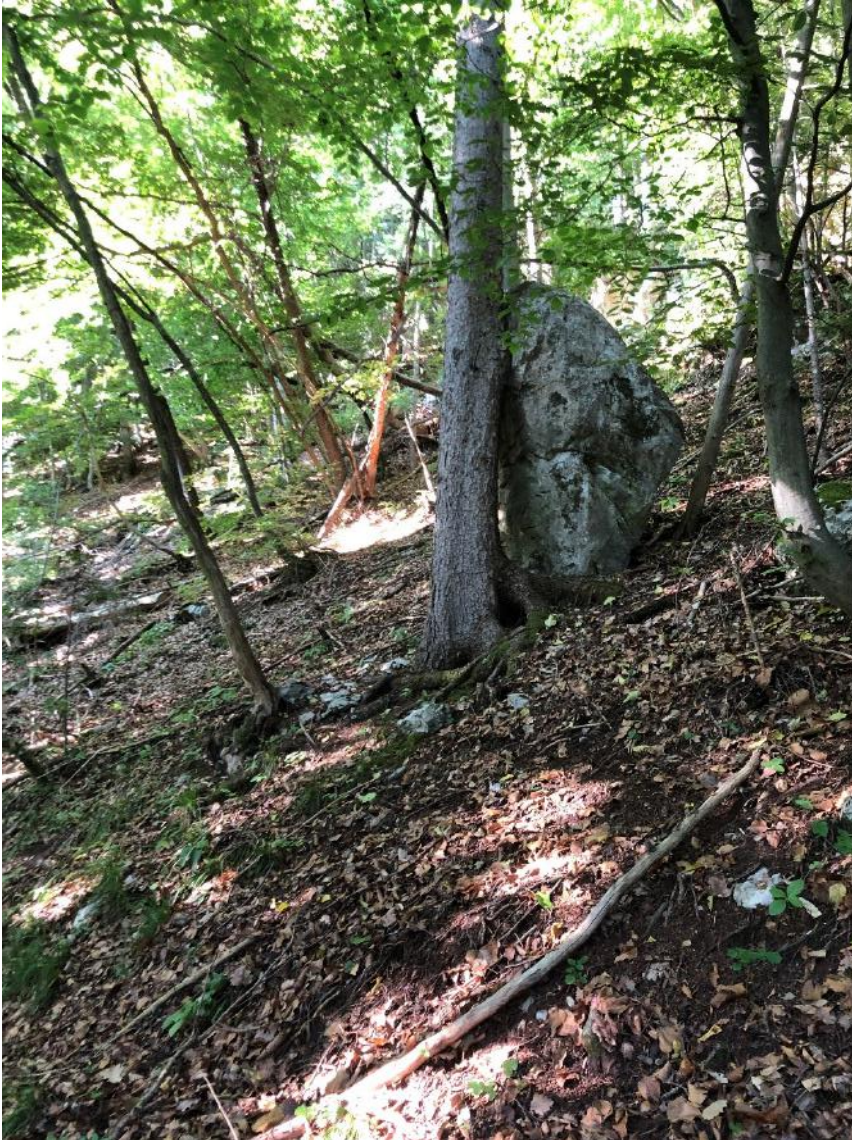
Slika 10. Severozahodno nad objektom Zagorica 15 se nahaja skalni balvan v velikosti okoli 2,5m³.

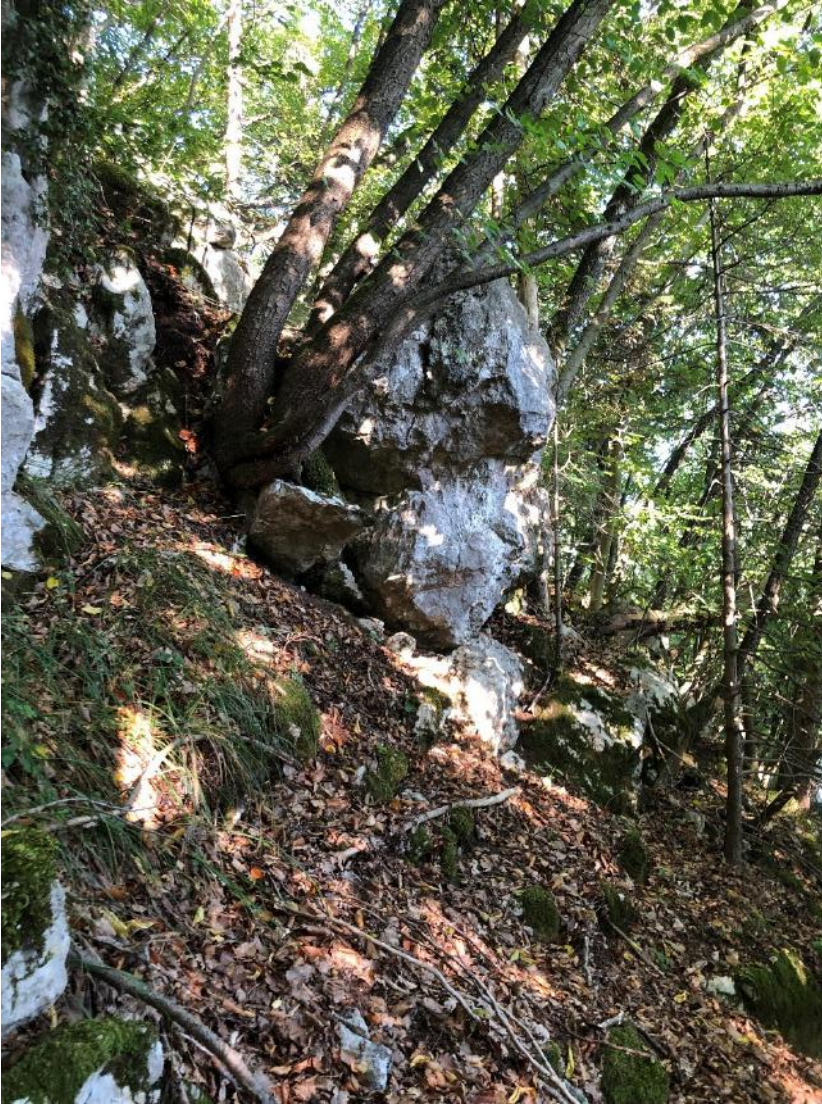
Slika 11. Srednji del pobočja, kjer je na okoli 2,0m³ pretrti skali raste drevo, ki je prav tako že precej pretrto.

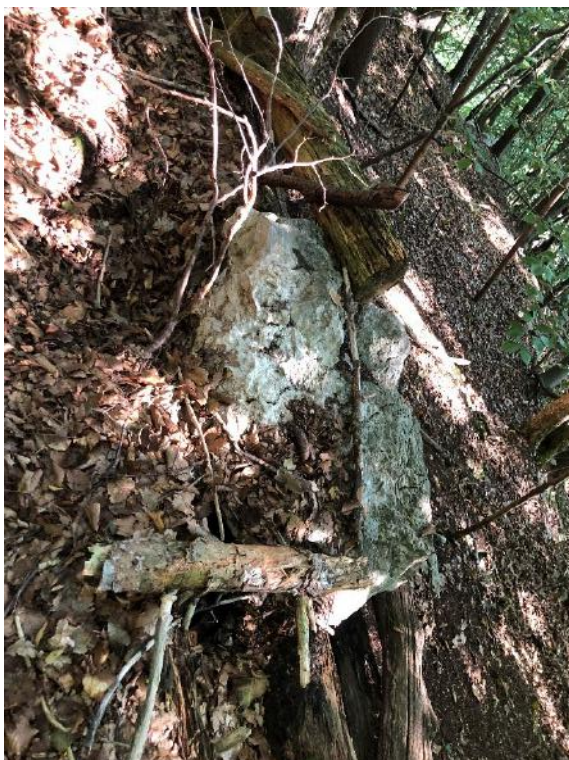
Slika 12. Skalni balvan velikosti okoli 1m³ ujet v lesene ovire.
