## GEOLOŠKO-GEOTEHNIČNI ELABORAT

Brežina na zemljišču parc. št. 267, k.o. Križevska vas (občina Dol pri Ljubljani)

Geološko-geotehnični elaborat po elementarnem dogodku brežine nad objektom  
Zagorica 15

GG-74-2021\_ver02

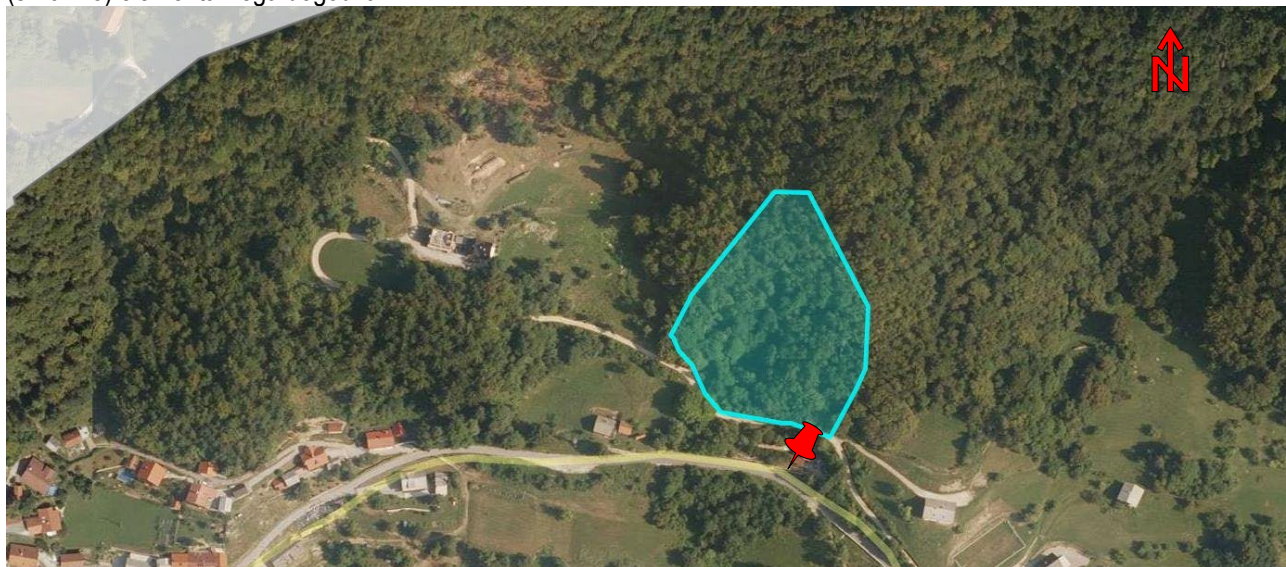
Slika 1. Obravnavano območje v zelenem, kjer je v septembru 2021 (prvi elementarni dogodek) prišlo do padca skale ( $1,8\text{m}^3$ ) na objekt Zagorica 15.

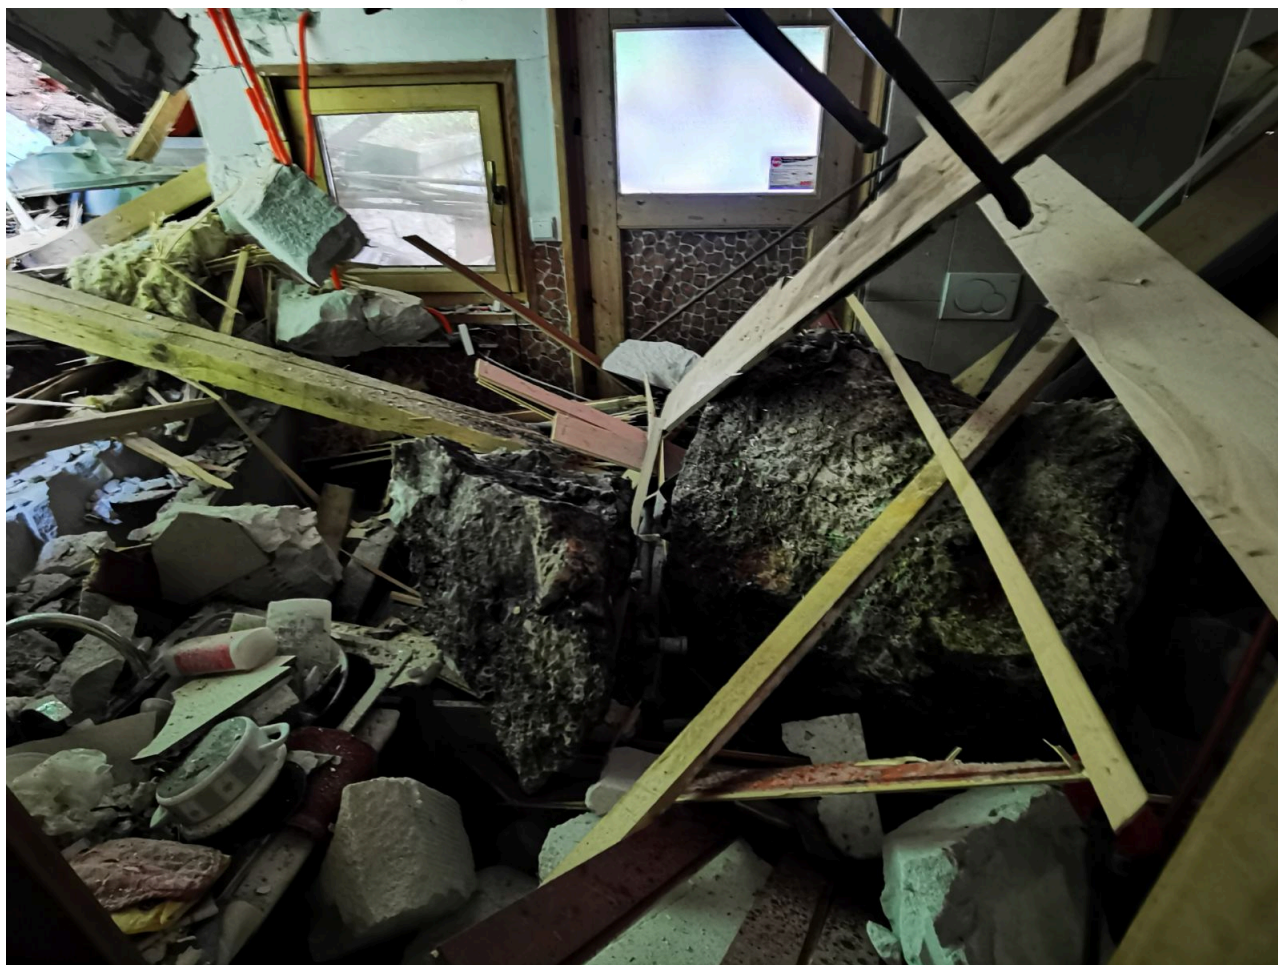
Slika 2. Skalni balvan velikosti okoli 1,8m<sup>3</sup>, ki je padel na objekt Zagorica 15.

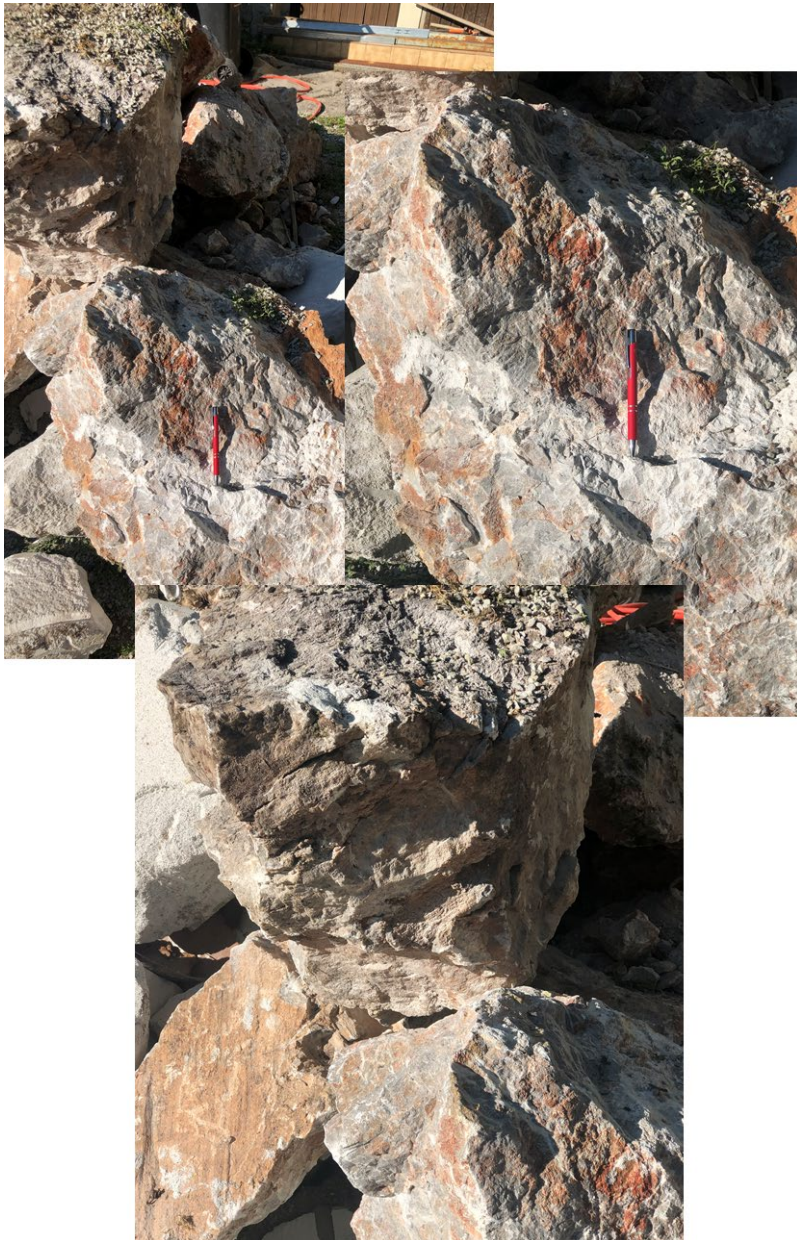
Slika 3. Skalni balvan velikosti okoli 1,8m<sup>3</sup>- v razkosani obliki.

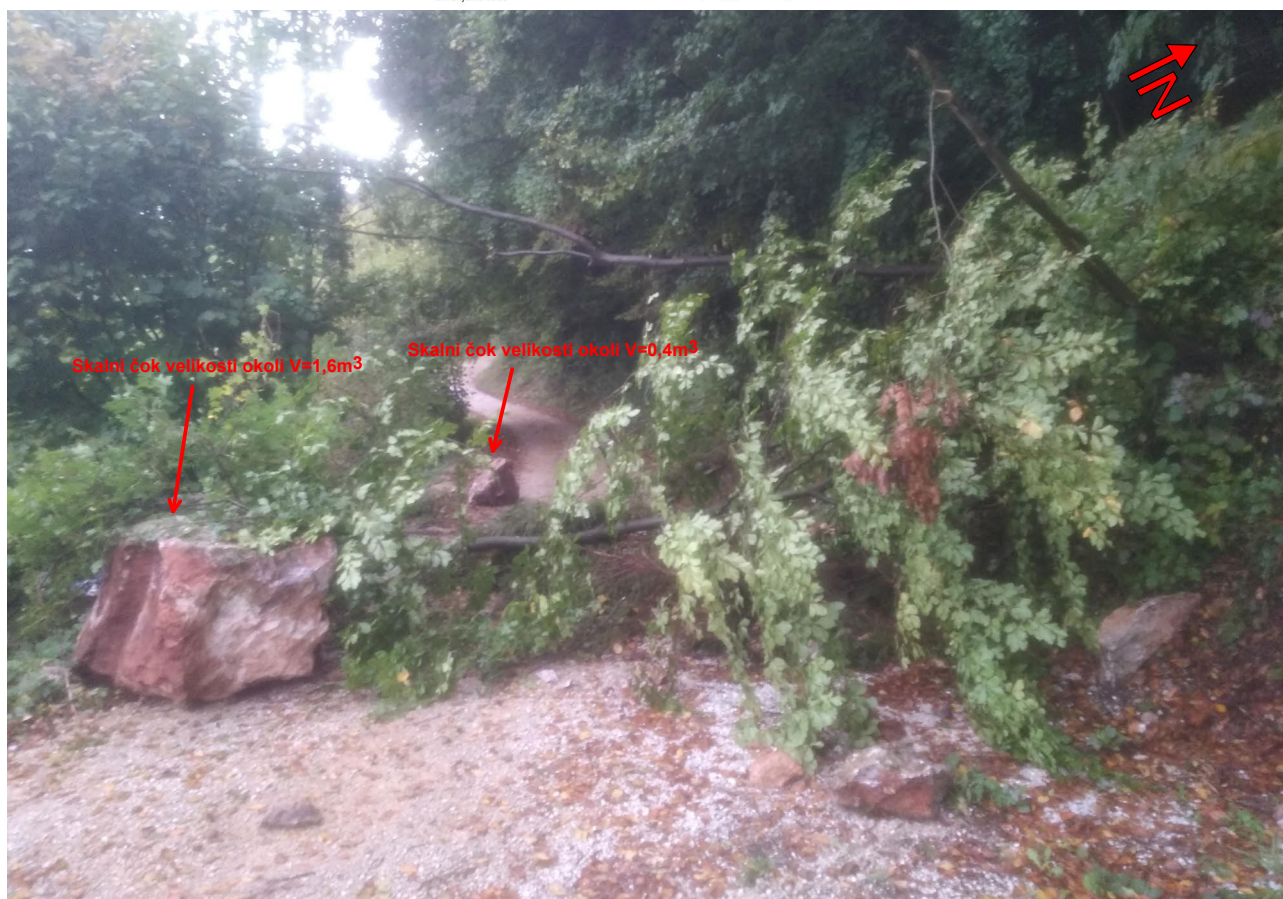
Začetek oktobra 2021 je na istem območju prišlo do drugega elementarnega dogodka, kjer se je odlomil del karbonatnega čoka v skupni velikosti okoli 2,5m<sup>3</sup>. Ta se je razbil na tri dele od koder sta dva dela pristala na spodnji cesti JP041758 (slika 4). Tretji del skale pa je pristal ob objektu Zagorica 15 (slika 5).

Slika 4. Slika padlih skalnih gmot po 2. elementarnem dogodku.

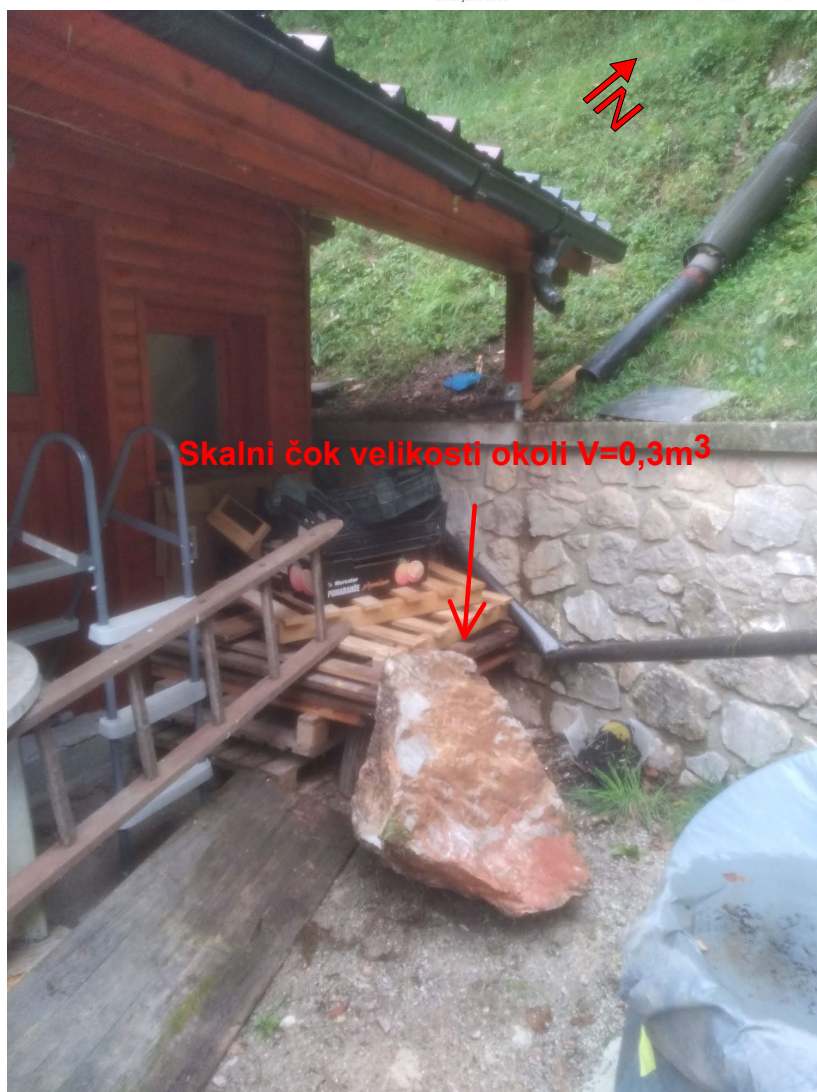
Slika 5. Slika padle skale ob objektu Zagorica 15 po 2. elementarnem dogodku.

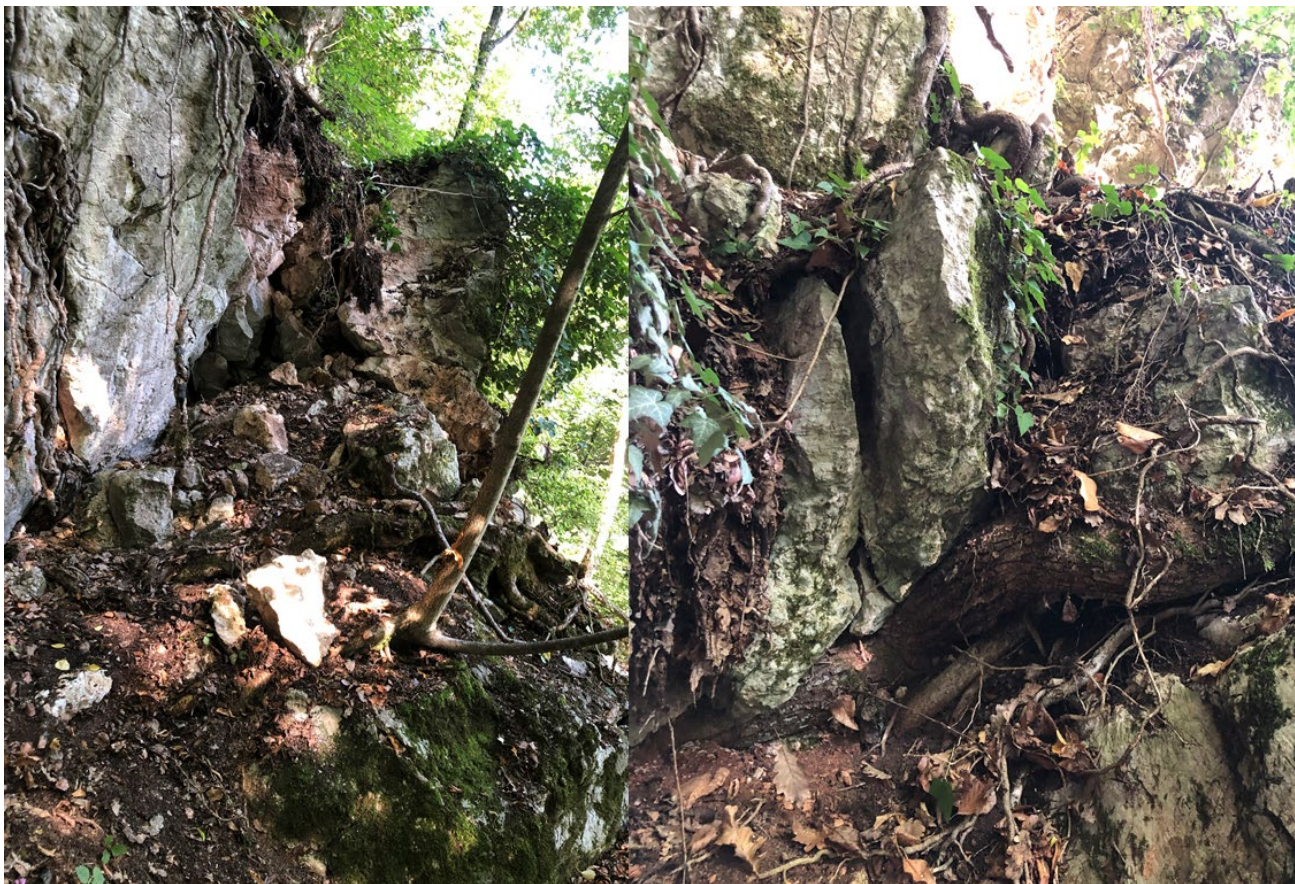
Na terenu smo opazili, da je strmejši del, ki nadaljuje v apnenčev kamninski balvan precej mestoma pretrt, viden je tudi prehod med permkarbonsko in triasno cono. Spodaj podajamo nekaj terenskih slik iz katerih je razvidno, da je pobočje nad območjem obravnave precej erozivno in nevarno zaradi možnega padanja posameznih skal.

Slika 8. Posamezna tektonsko pretrta mesta kamninskega balvana.

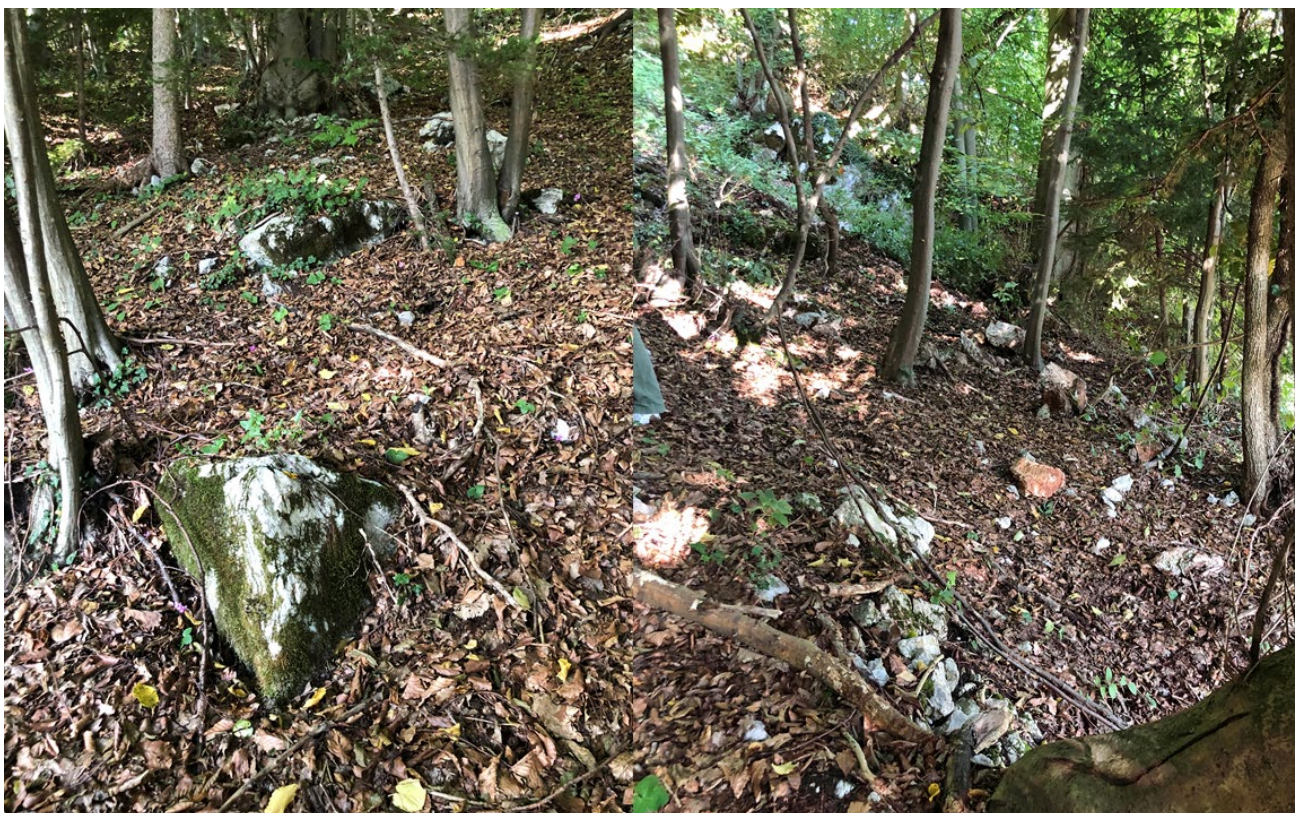
Slika 9. Ležeče kamni in posamezni balvani v velikosti 0,07m<sup>3</sup> do 0,5m<sup>3</sup>.

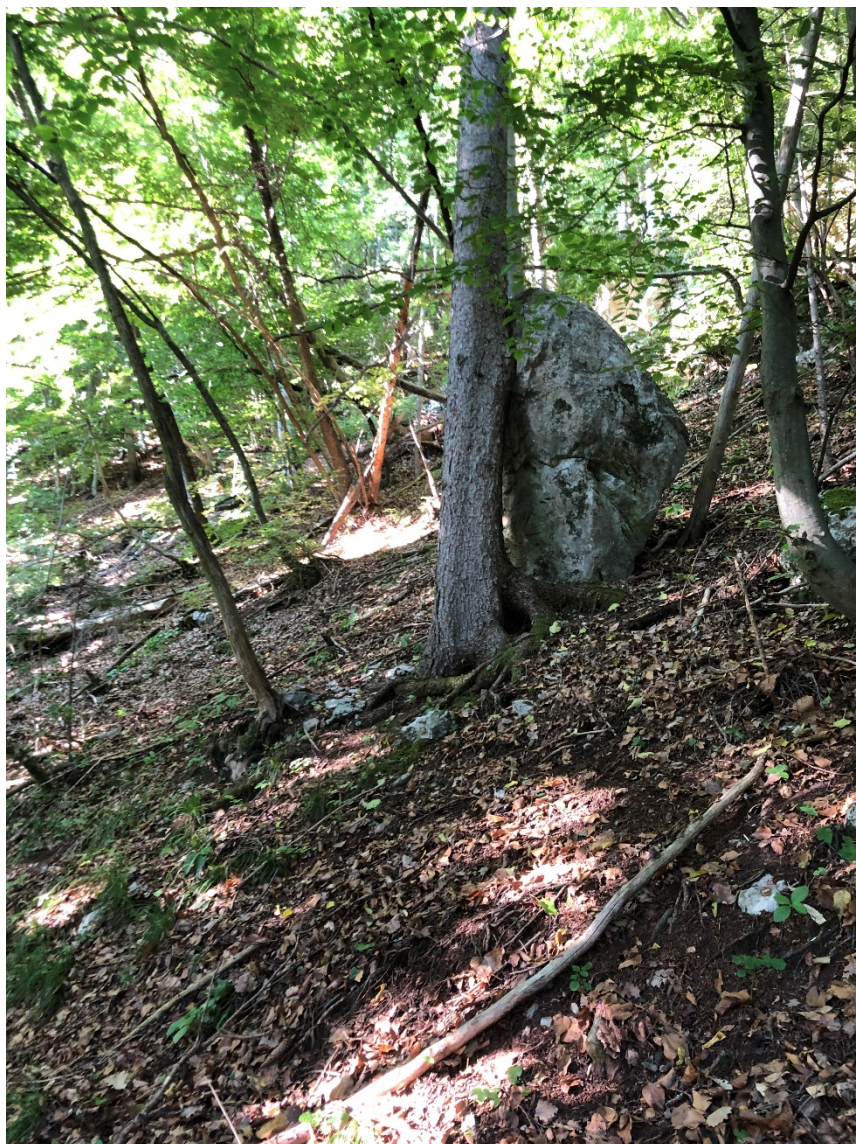
Slika 10. Severozahodno nad objektom Zagorica 15 se nahaja skalni balvan v velikosti okoli 2,5m<sup>3</sup>.

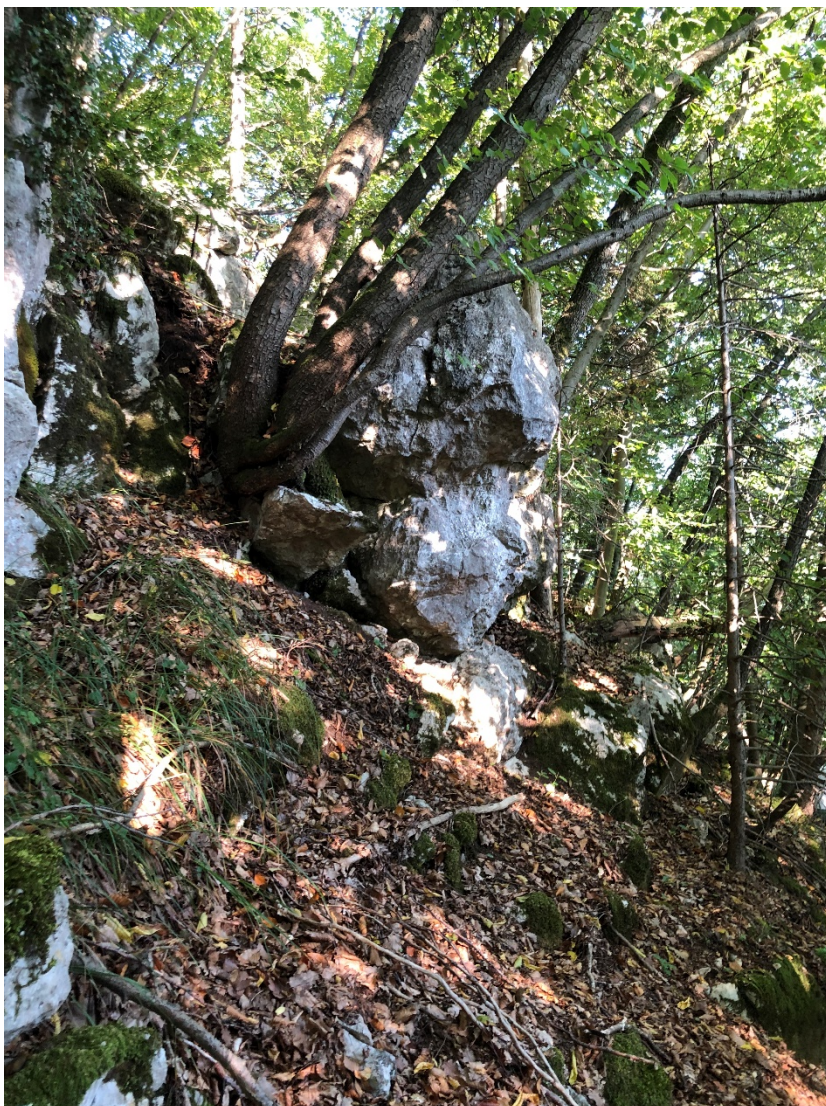
Slika 11. Srednji del pobočja, kjer je na okoli 2,0m<sup>3</sup> pretrti skali raste drevo, ki je prav tako že precej pretrto.

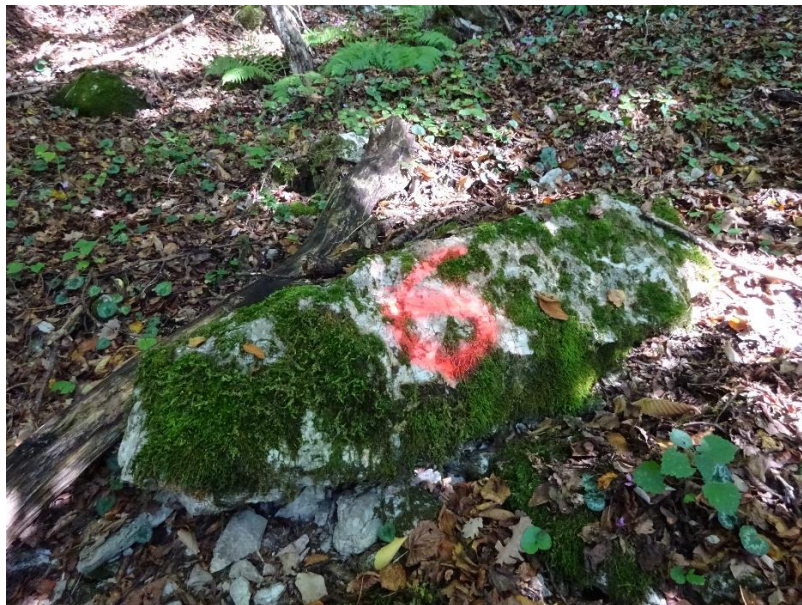
7. Napol vraščena skala, preperela in na spodnjem delu razpokana.

Mere: višina 0,8 m, širina 1,0 m, dolžina 1,2 m.  **$V = 0,960 \text{ m}^3$**

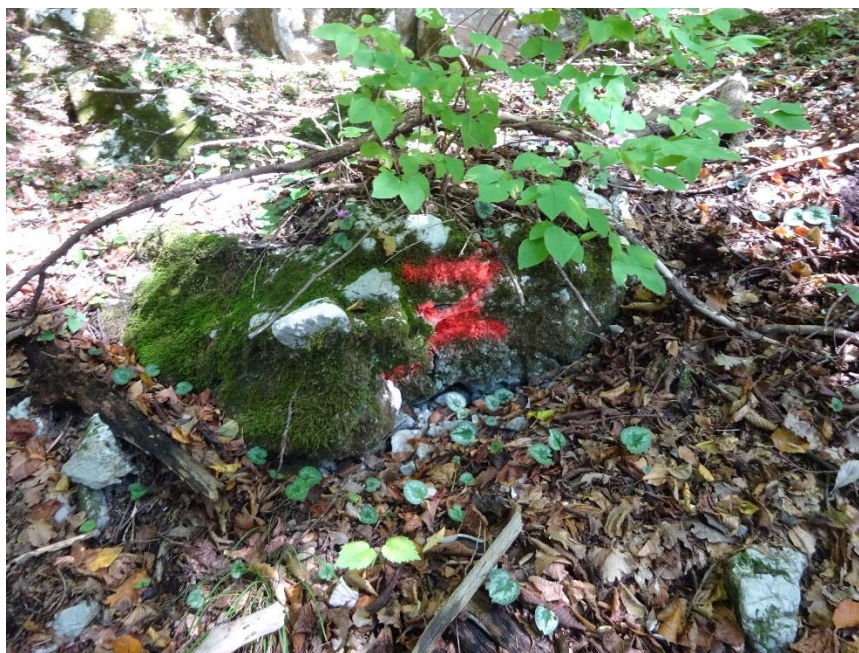
**Skalni čok 1.:** Zelo pretrta cona, razpoke potekajo v vse smeri do širine 20 cm. Zelo krušljivo območje.

Upad plasti: 45/90

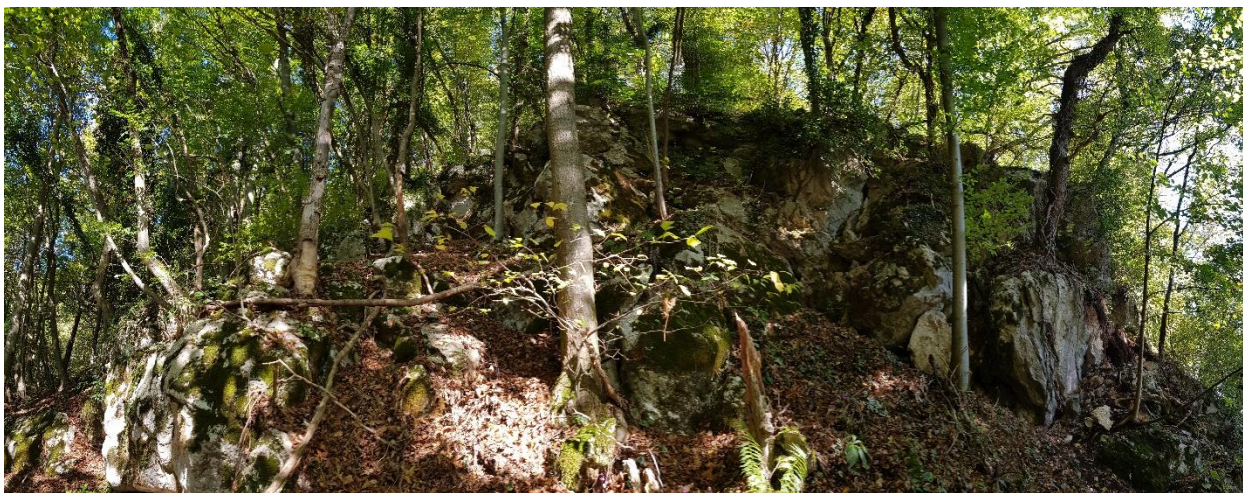
**Spodnji del 1.čoka:** 7. glavnih razpok, glavna smer: S-J.

Širina ene razpoke je 2 cm.

Upad plasti: 185/60

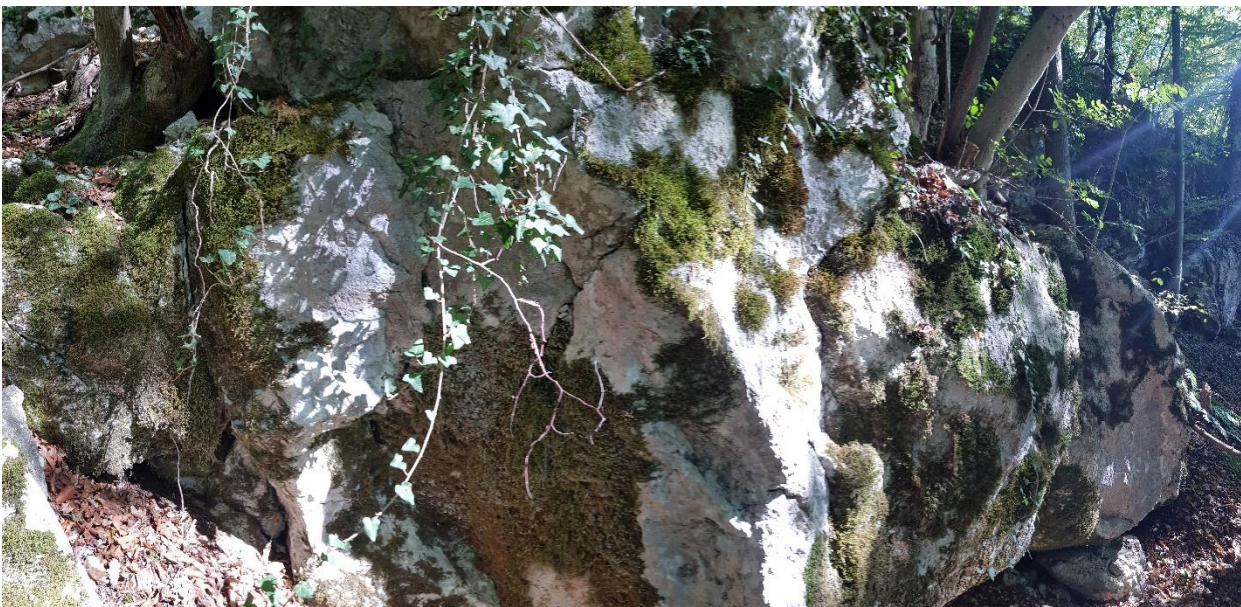
8. Napol vraščena skala, razpokana. Je v sklopu 1. skalnega čoka.

Mere: višina 0,7 m, širina 0,7 m, dolžina 1,2 m.  **$V = 0,588 \text{ m}^3$**

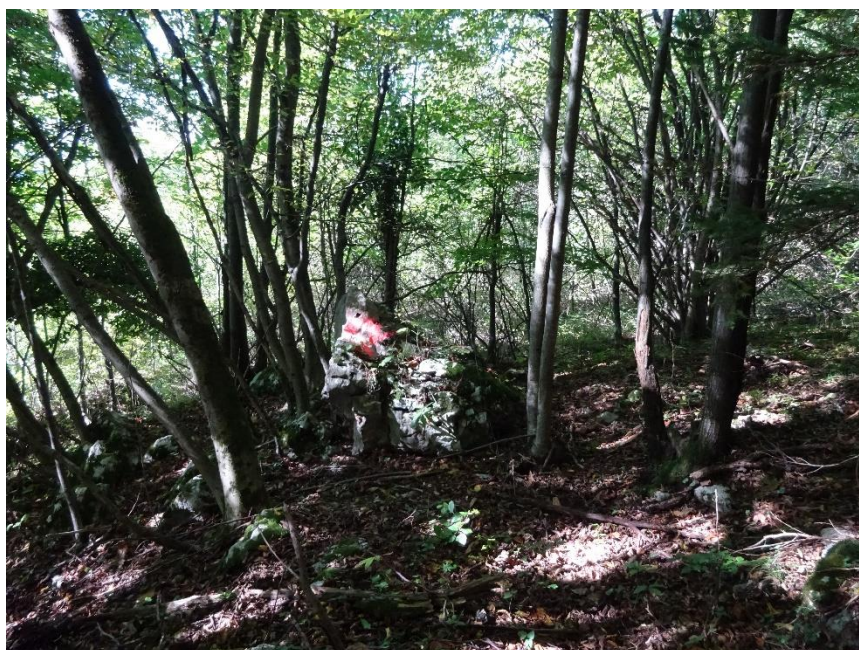
Po točki 12.: Po delu z manj naklona, ki se nato na Z delu izravna je po celotni površini prisoten grušč v velikosti od 10 do 50 cm s posameznimi večjimi skalami.

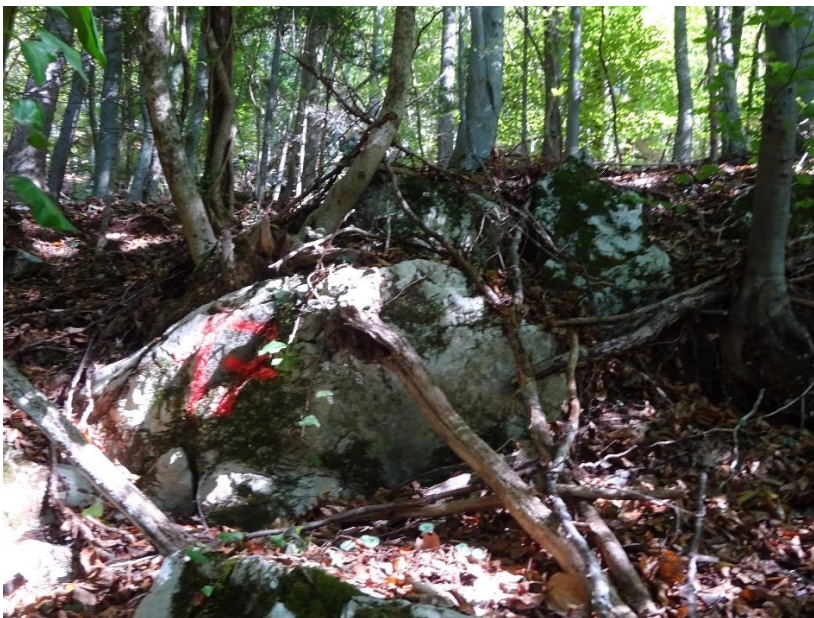
18. Napol vraščena skala, razpokana.

Mere: višina 1,4 m, širina 0,6 m, dolžina 2,3 m.  $V = 1,932 \text{ m}^3$

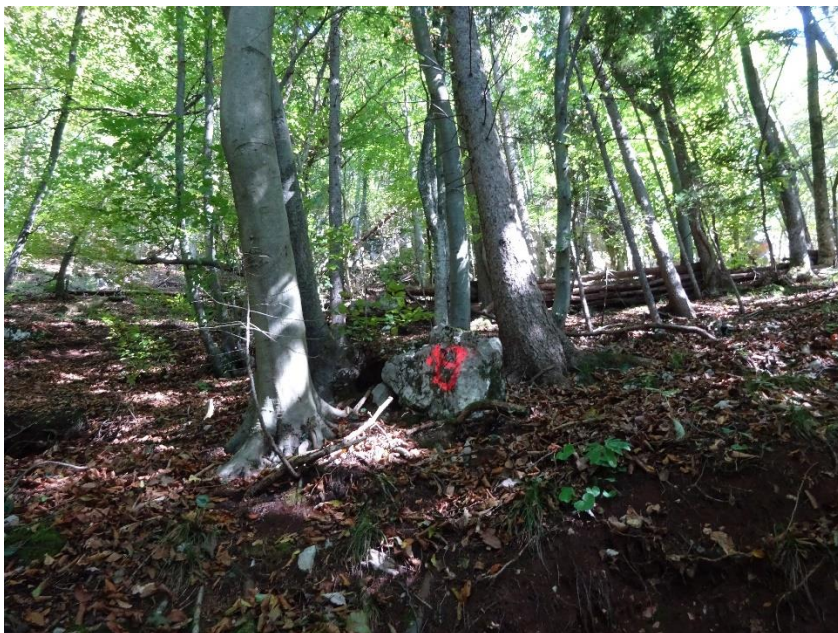
20. Napol vraščena skala, močno razpokana. Širina razpoke: 0,5 cm.

Mere: višina 1,9 m, širina 1,3 m, dolžina 1,9 m.  **$V = 4,693 \text{ m}^3$**

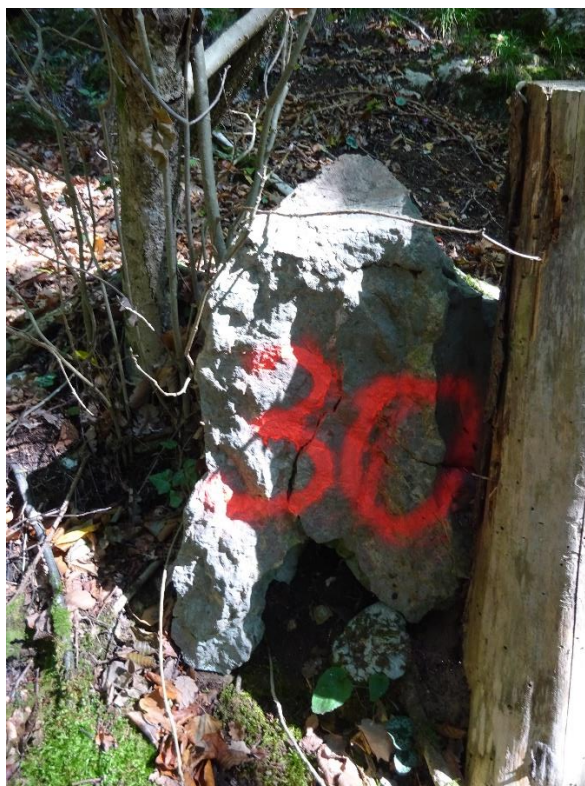
2. Skalni čok: Močno razpokan, preperel. Upad plasti: 30/85. Razpoke potekajo od SZ-JV. Razpoke tudi vertikalne.

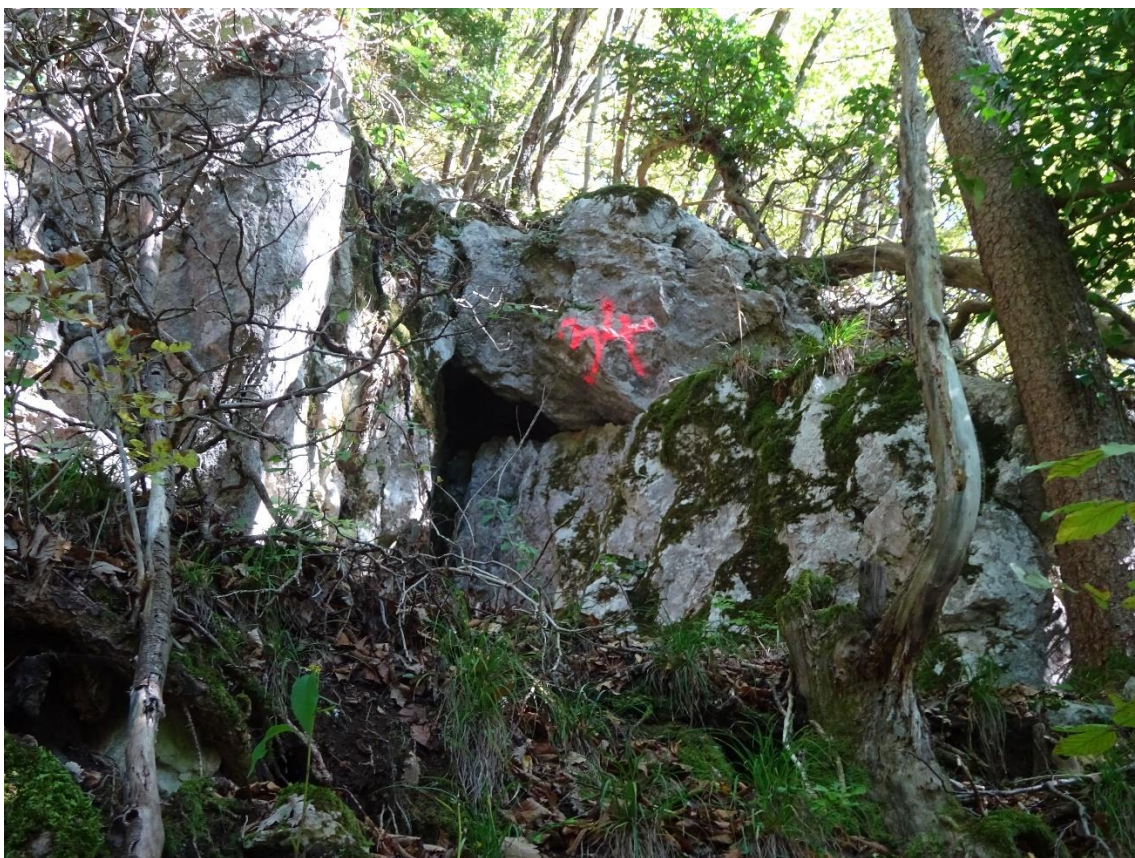
35. Napol vraščena skala, spodaj erodirana, razpokana.

Mere: višina 0,6 m, širina 0,8 m, dolžina 0,9 m.  **$V = 0,432 \text{ m}^3$**

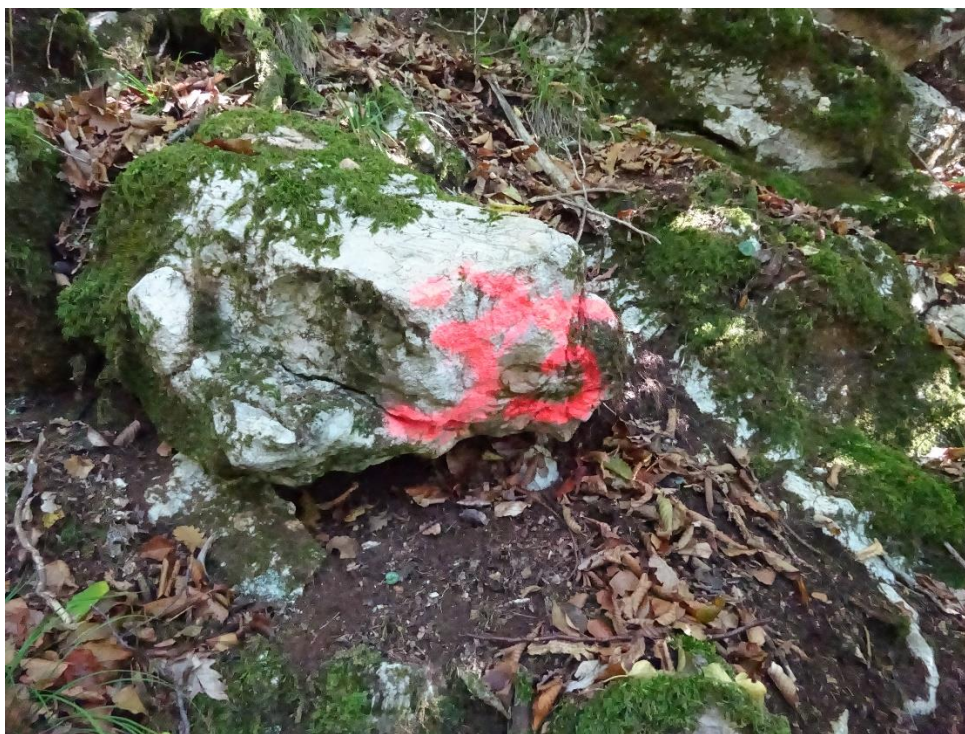
36. Napol vraščena skala, razpokana.

Mere: višina 0,8 m, širina 0,6 m, dolžina 1,0 m.  **$V = 0,480 \text{ m}^3$**

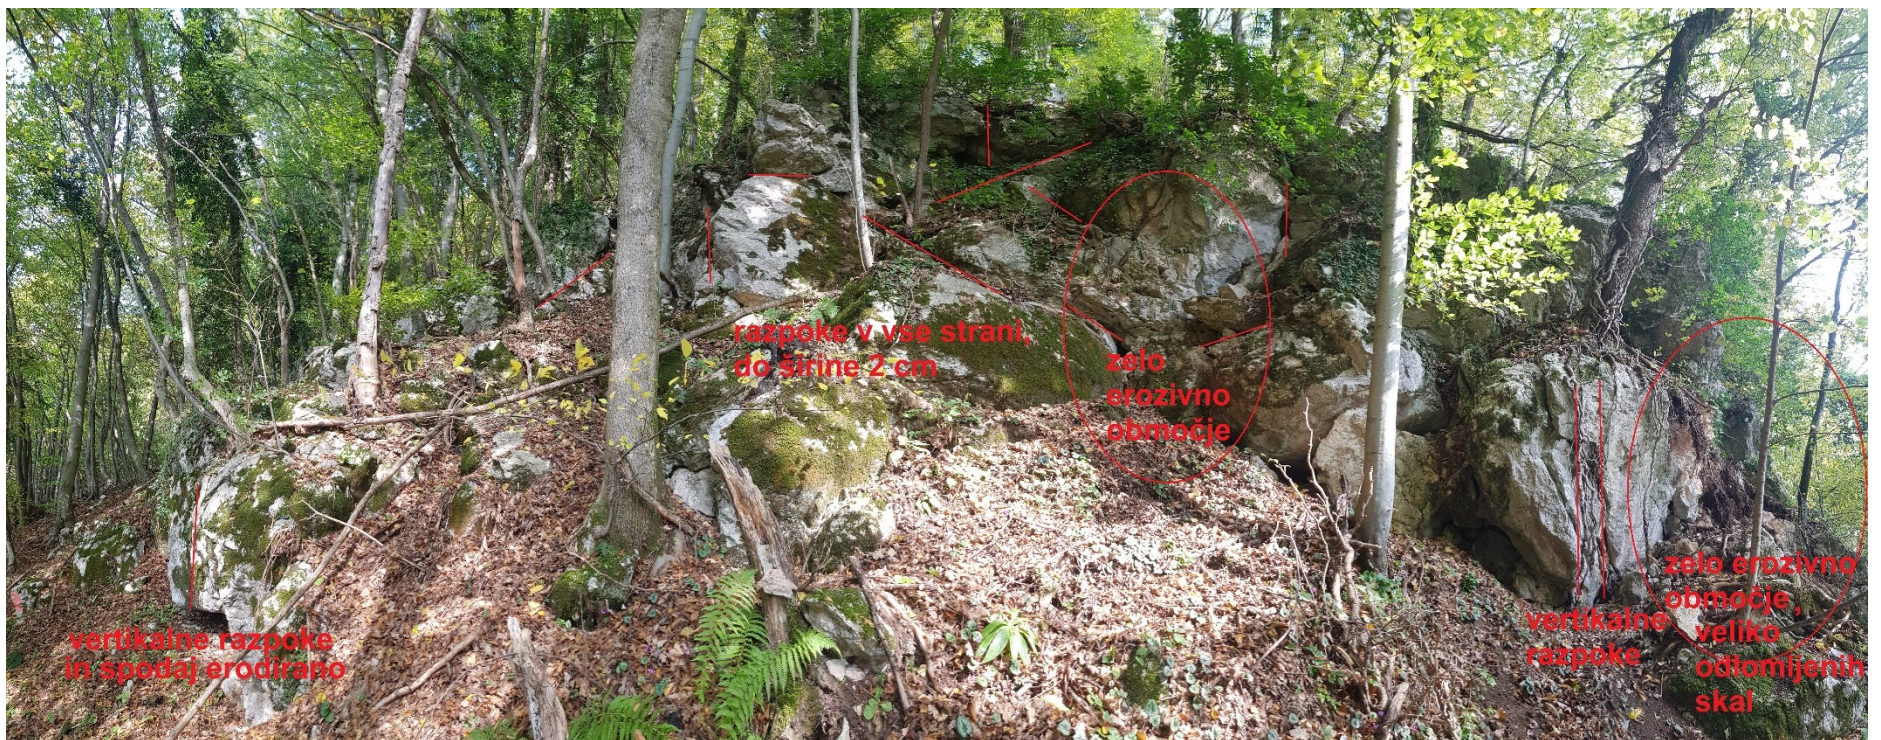
V celoti je skalni čok 1. zelo eroziven. Najbolj problematičen del je na skrajnem vzhodu, kjer je kamnina močno pretirta in preperela. Vidno je je krušenje skal, ki dosežejo velikosti do 1,6 m<sup>3</sup>. Ta del predstavlja vir, odkrušenih skal, ki so posledično

lahko zgrmele po pobočju in uničile objekt z naslovom Zagorica 15. Objekt se namreč nahaja pravokotno na vzhodni dela skalnega čoka 1.

Slika 1: Skalni čok 1 z označenimi potencialno nevarnimi predeli.

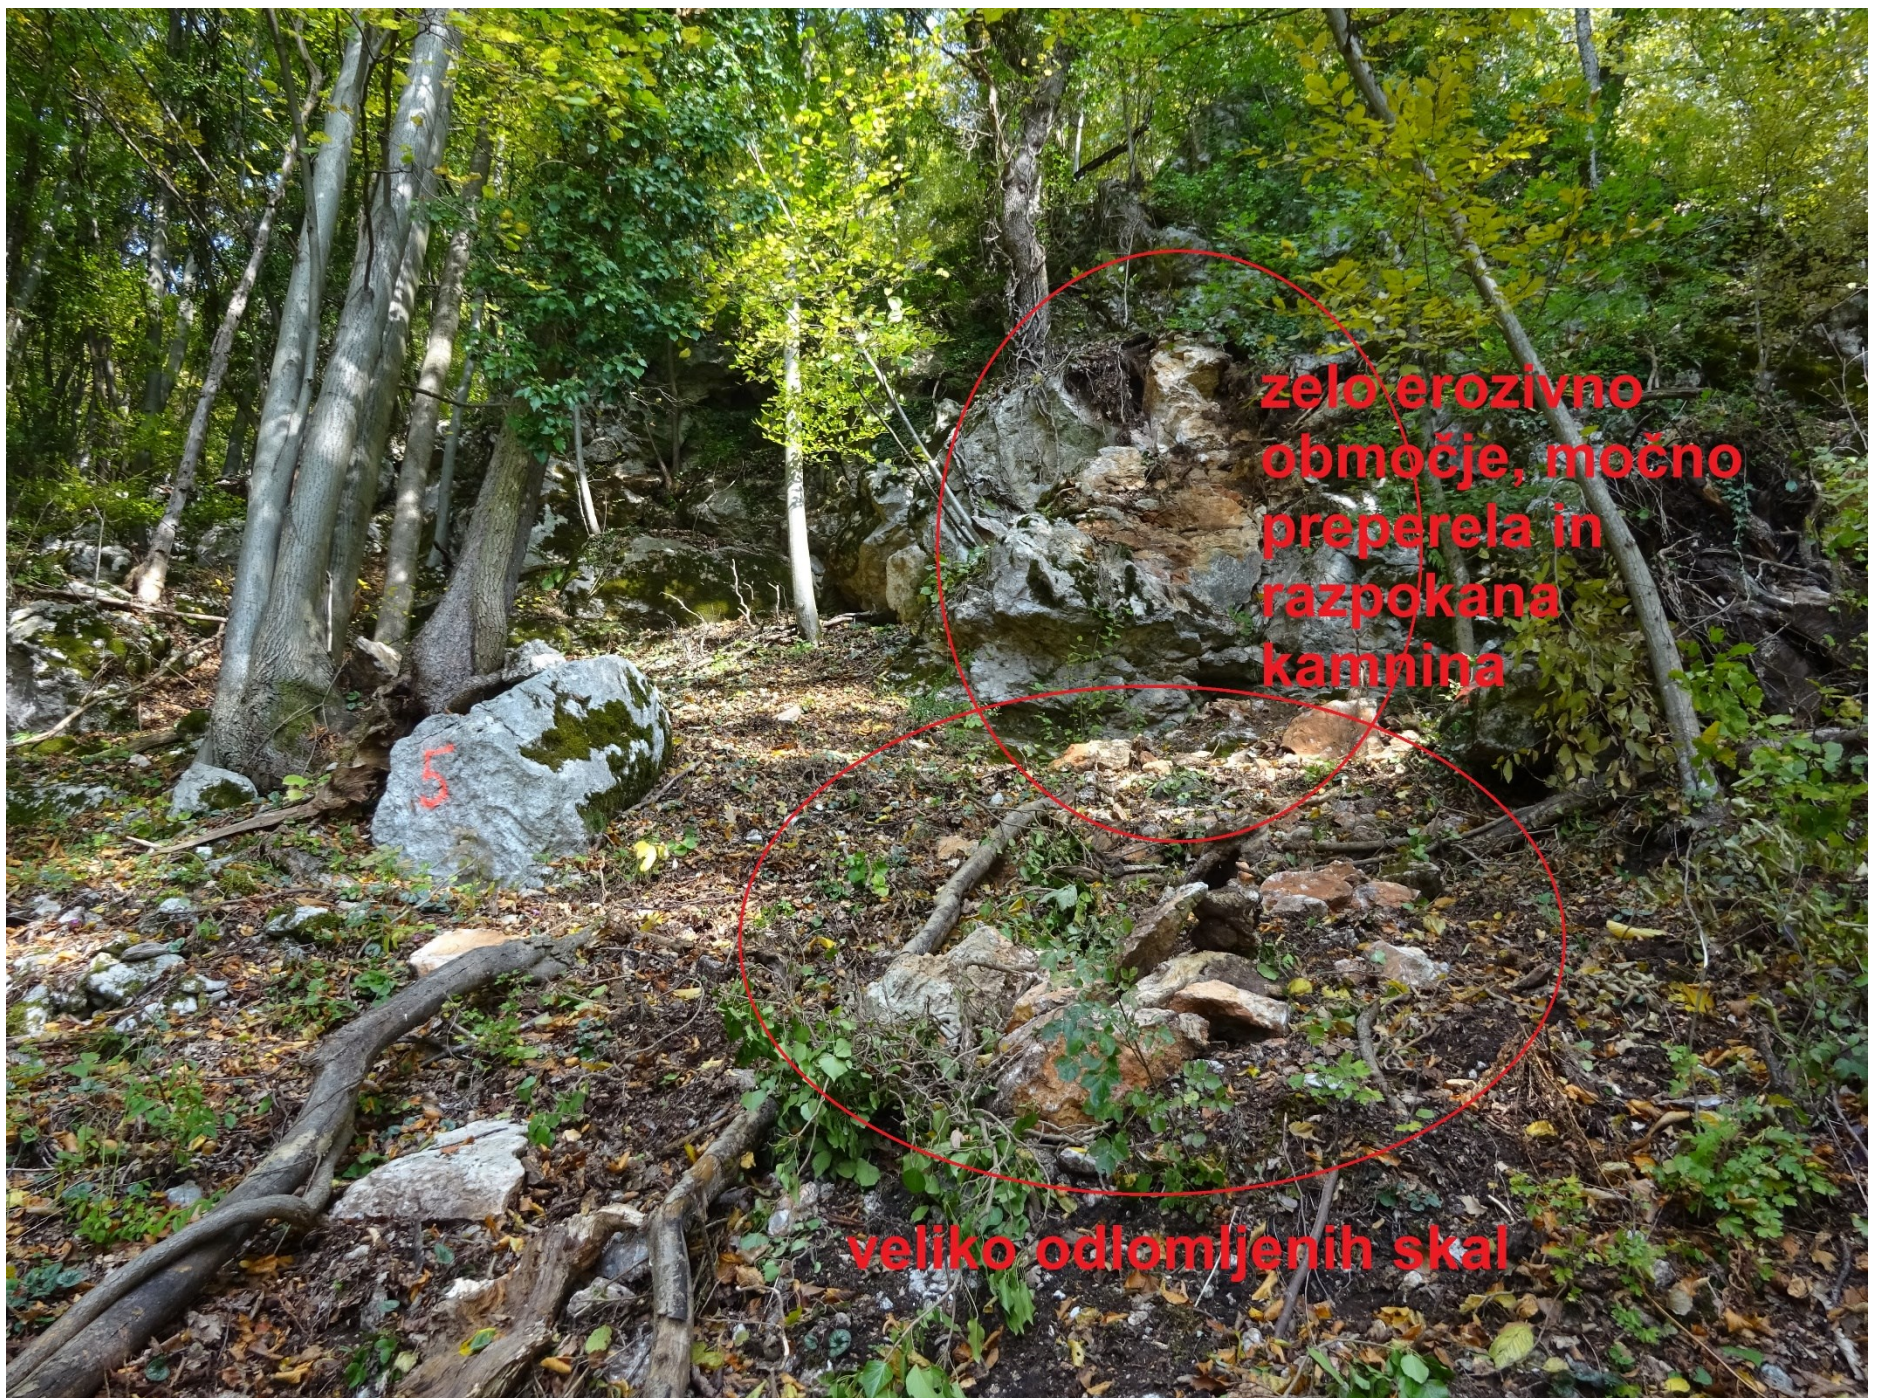
V osrednjem delu skalnega čoka 1, je veliko število razpok, ki potekajo v vse smeri. Razpoke so široke do 2 cm. Kamnina je pretrta in opazno je kršenje skal do velikosti 0,5 m<sup>3</sup>.

Slika 2: Fotografija zajeta iz vzhodnega dela skalnega čoka 1, z označenimi potencialno nevarnimi predeli.

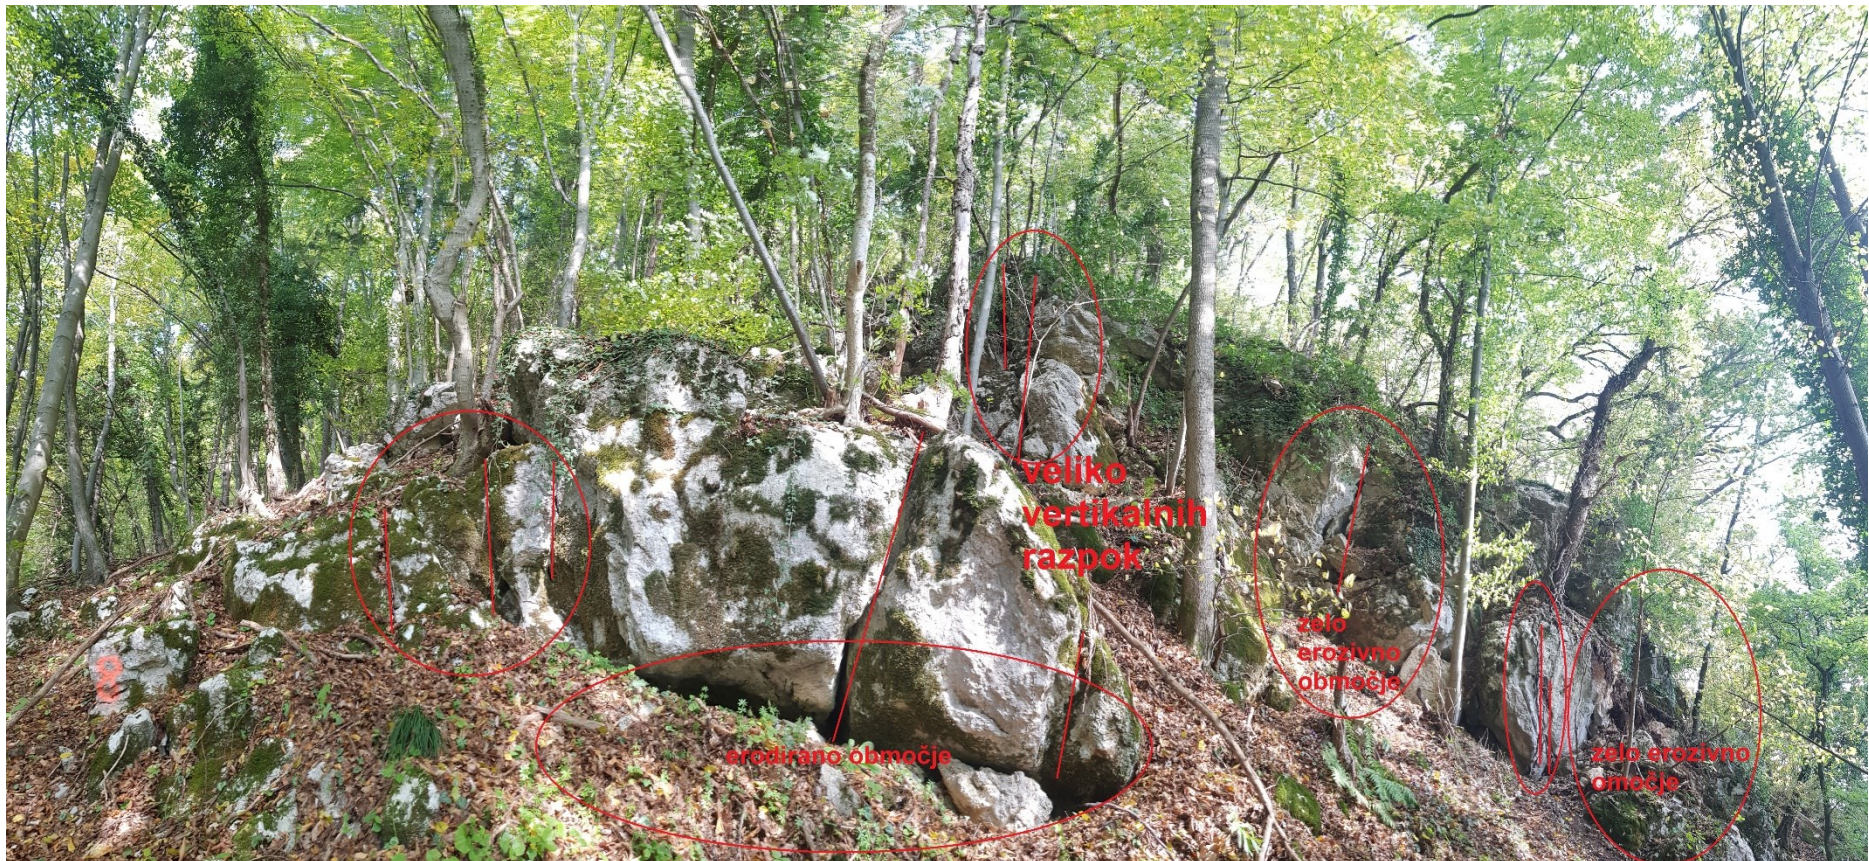
Slika 3: Fotografija zajeta iz zahodnega spodnjega dela skalnega čoka 1, z označenimi potencialno nevarnimi predeli.
