## GEOLOŠKO-GEOTEHNIČNI ELABORAT

Brežina na zemljišču parc. št. 267, k.o. Križevska vas (občina Dol pri Ljubljani)

Geološko-geotehnični elaborat po elementarnem dogodku brežine nad objektom  
Zagorica 15

GG-74-2021\_ver02

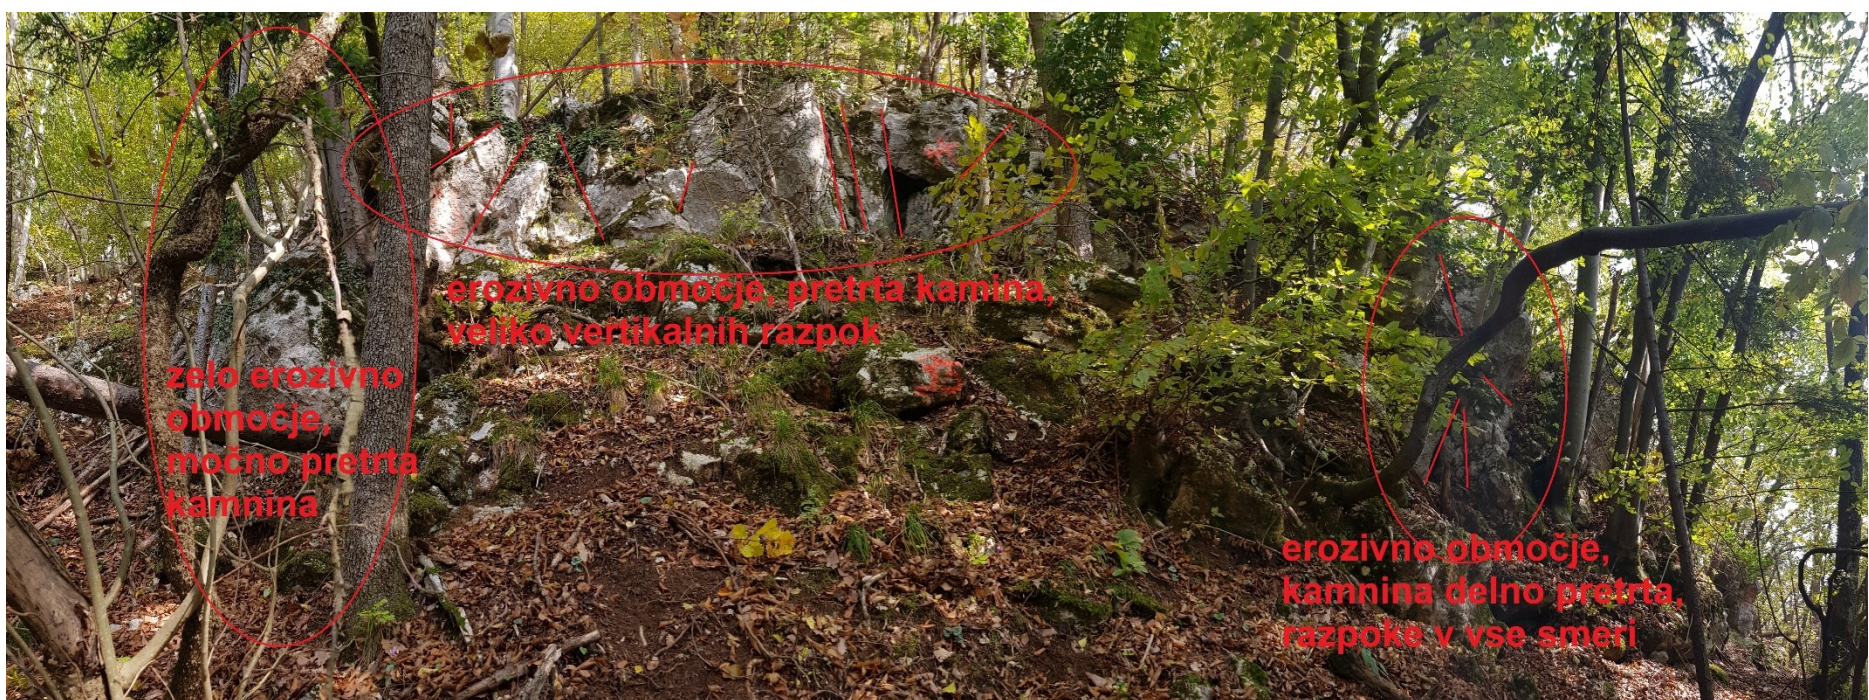
Skalni čok 2 leži na višini 633 m n.v. do 643 m n.v. Najbolj erozivno območje predstavlja skrajni zahodni del, kjer je kamnina močno pretirta in je prisotno veliko razpok. Najbolj problematična je vertikalna razpoka širine 20 cm, ki predstavlja območje erozije in lahko potencialno prispeva k odlomu in splazenju večje skale v dolino. Na tem delu se nahaja skala s številko 33. Plasti upadajo z naklonom 200/90 in 255/90. Na sredini in na vzhodnem delu so prisotne razpoke v vse smeri, najpogostejše so tiste z vertikalno smerjo. V tem delu je bil izmerjen upad plasti 30/85. Tukaj se nahaja skala s številko 34. Ta je naložena na vrhu čoka, očitno premaknjena oz. rotirana in predstavlja potencialno nevarna za splazanje. Kamnina je nad celotnim čokom 2 kompaktna in delno razpokana, razen na skrajnem zahodu, kjer je kamnina močno razpokana.

Slika 4: Skalni čok 2 z označenimi potencialno nevarnimi predeli.

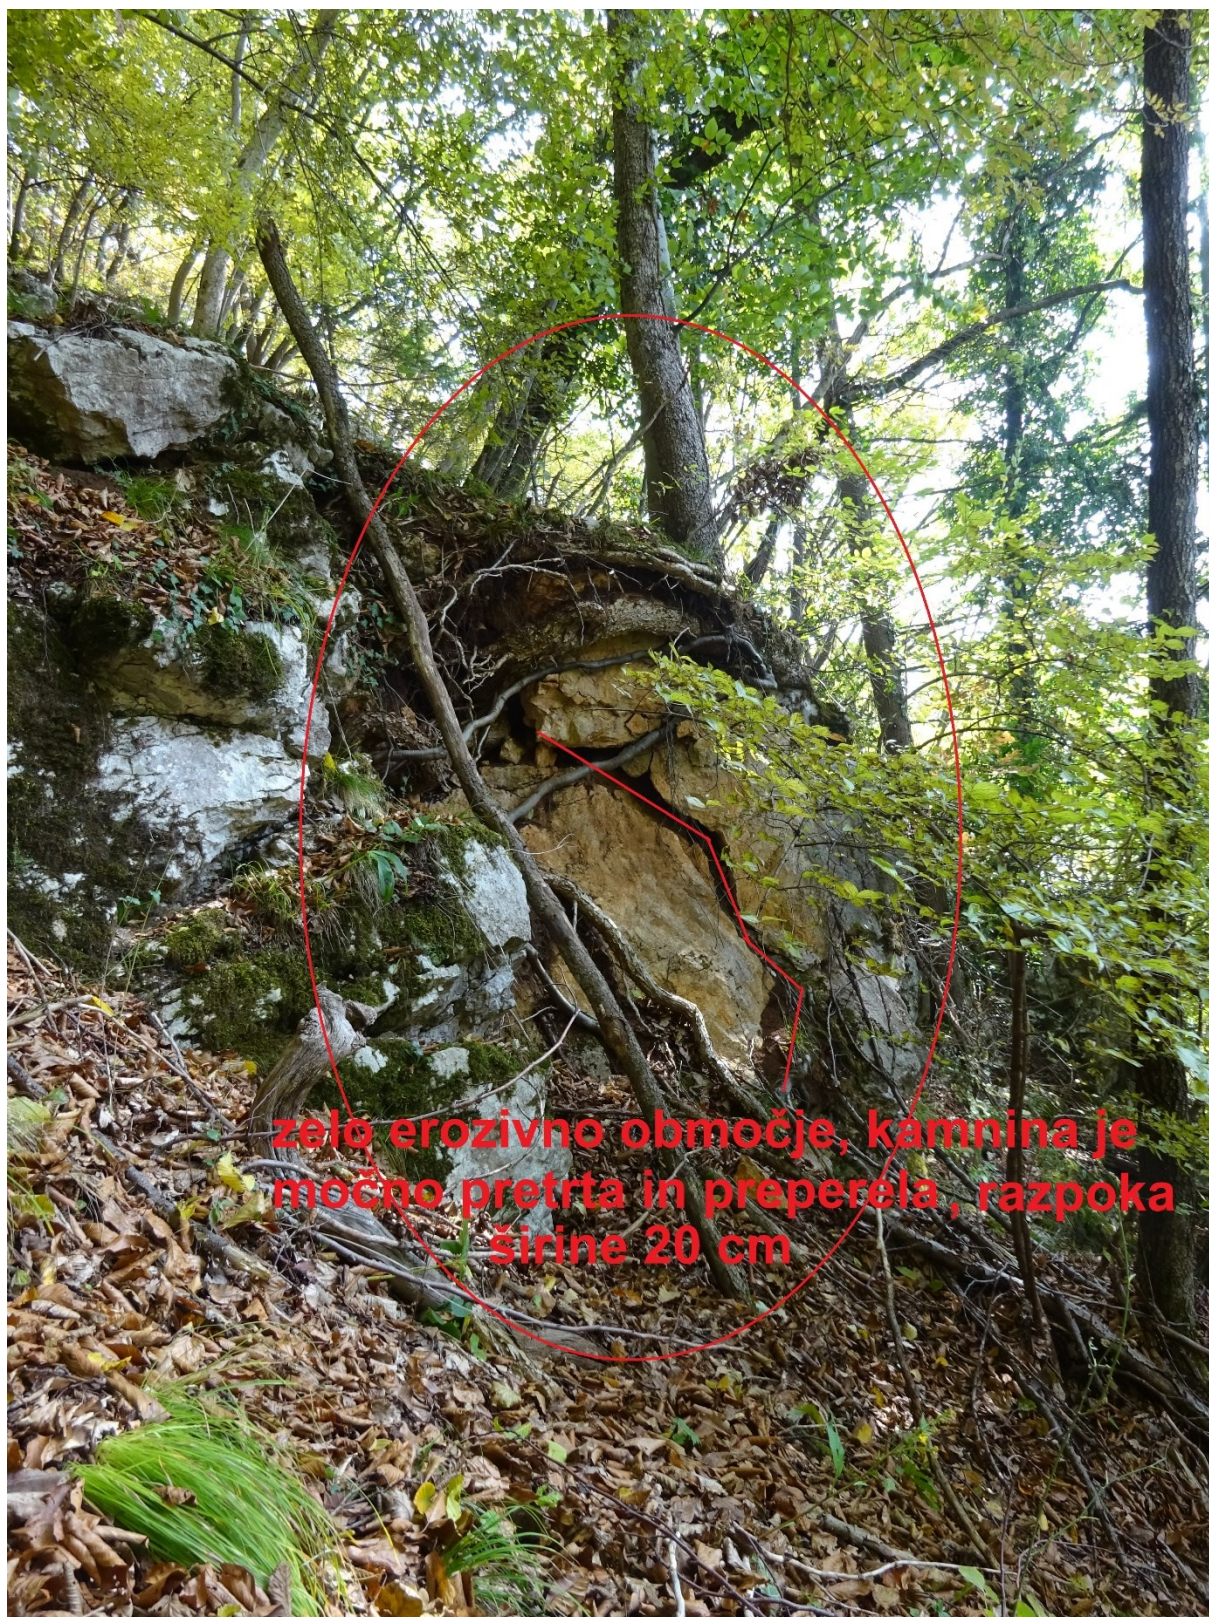
Slika 5: Skrajni zahodni del skalnega čoka 2.
