## **POROČILO O INŽENIRSKO GEOLOŠKIH RAZMERAH ZA POTREBE PROJEKTIRANJA KANALIZACIJE IN OBNOVE CESTE NA OBMOČJU ZABORŠTA IN ZAJELŠ V OBČINI DOL PRI LJUBLJANI**

Investitor: Občina Dol pri Ljubljani

**geo-hidro** d.o.o.  
1352 PRESERJE 48c

Datum: Avgust, 2025

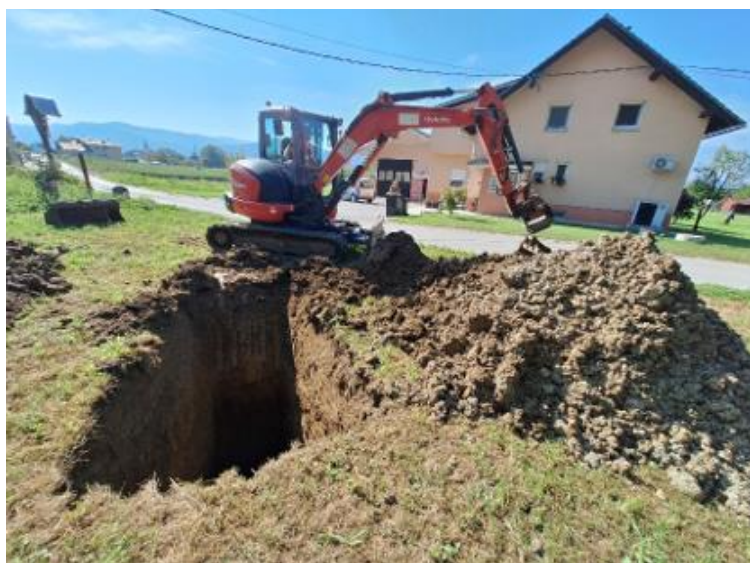
Prvi jašek je bil izkopan v vzhodnem delu parcel 474/6 in 474/7, kjer je bila izbrana lokacija 1 in je segal do globine cca. 4 m. Parcela v začetnem stanju predstavlja travnik. V zgornjem delu se nahaja cca. 0,5 m debela plast humusa. Od globine 0,5 m do cca. 2,7 m se nahaja rjava zbita glina, ki vsebuje sljudo. Z ročnim penetrometrom smo v steni izkopa v glineni plasti na globini cca. 1,7 m izmerili okvirne vrednosti tlačne trdnosti za glino, ki so znašale od 2,25 do 3,25 kg/cm<sup>2</sup>. Od globine 2,7 m do 4 m se nahaja zaglinjeni oz. zameljeni prod. Prevladujejo nekaj cm veliki prodniki, pojavljajo se tudi prodniki v velikosti 20 cm. Tekom izkopa in v času 15 min po njegovi izvedbi, ni bilo izcejanja podzemne vode.

**Slika 6:** Izkop na lokaciji 1.

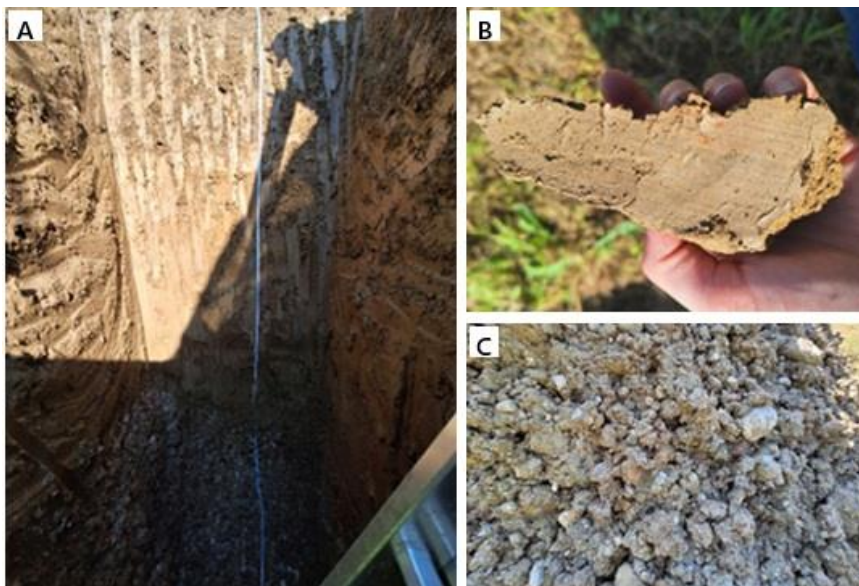
**Slika 7:** Sestava tal na lokaciji 1, A: celoten profil jaška, B: zbita glina s sljudo in C: zaglinjen prod.

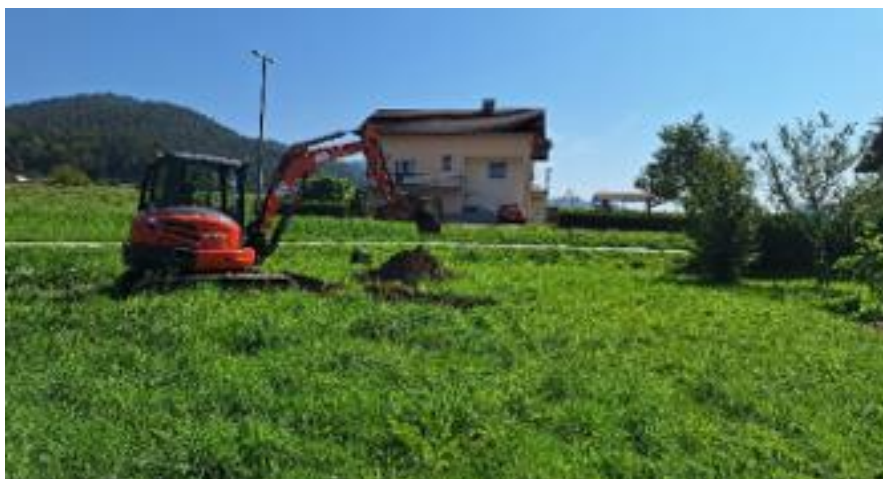
Drugi jašek je bil izkopen v južnem delu parcele 252/5, kjer je bila izbrana lokacija 4 in je segal do globine cca. 4 m. Koordinate izkopa so E 472541 , N 105837. Parcela v začetnem stanju predstavlja travnik. V zgornjem delu se nahaja cca. 0,5 m debela plast humusa. Od globine 0,5 m do 1,8 m se nahaja rjava glina, ki vsebuje posamezne kose preperelih kosov sljudnatih skrilavcev rdeče in zelene barve. Od globine 1,8 m do 2 m se nahaja 0,2 m debela plast gline, ki vsebuje veliko skrilavcev. Od globine 2 m dalje se nadaljuje glina vse do dna izkopa. Mestoma se pojavlja več nepreperelih skrilavcev, vendar trdne podlage nismo dosegli. Z ročnim penetrometrom smo v steni izkopa v glineni plasti na globini cca. 2,6 m izmerili okvirne vrednosti tlačne trdnosti za glino, ki so znašale od 0,75 do 1,25 kg/cm<sup>2</sup>. Tekom izkopa in v času 15 min po njegovi izvedbi, ni bilo izcejanja podzemne vode.

**Slika 8:** Izkop na lokaciji 4.

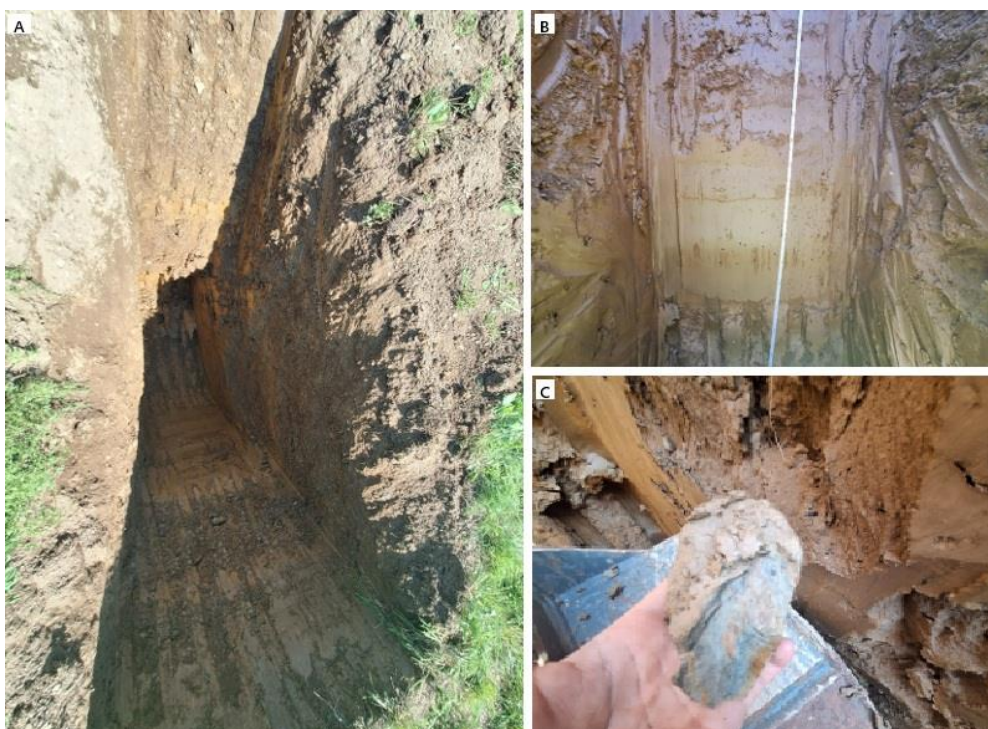
**Slika 9:** Sestava tal na lokaciji 4, A: celoten profil jaška, B: rjava glina in C: odlomki skrilavca.

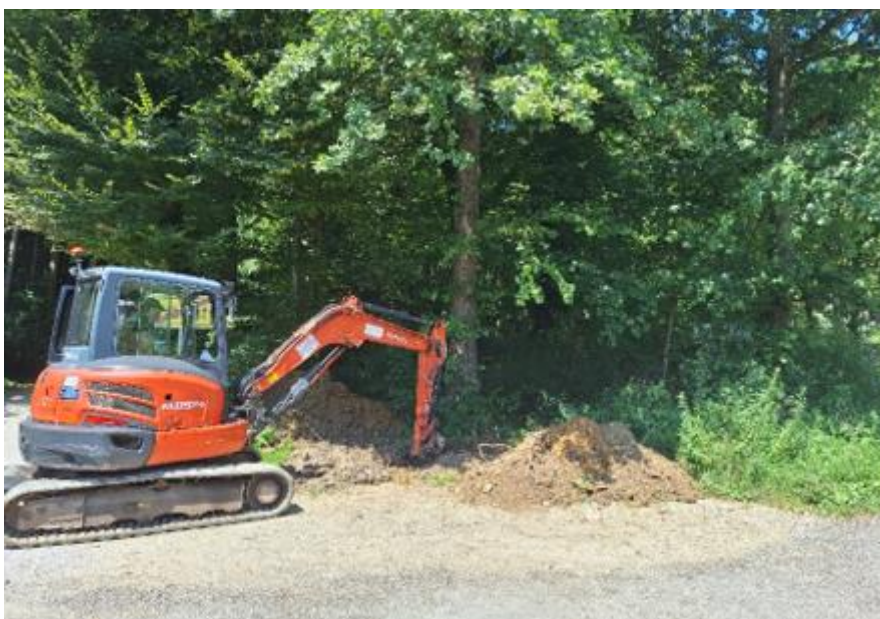
Tretji jašek je bil izkopen v skrajnem jugovzhodnem delu parcele 400/34, kjer je bila izbrana lokacija 3 in je segal do globine cca. 4 m. Koordinate so E 472580 , N 106301. Parcela v začetnem stanju predstavlja začetek gozda. V bližini teče potok. V zgornjem delu se nahaja cca. 0,6 m debela plast humusa. Od globine 0,6 m do 1,6 m se nahaja temno rjava glina. Od globine 1,6 m do 2,5 m se nahaja plast rjavo oranžne gline, ki navzdol postaja bolj vlažna in vsebuje veliko skrilavcev. Od globine 2,5 m do 2,6 m je plast temnih skrilavcev in gline. Od 2,6 m do cca. 4 m se nahaja preperela podlaga. Zeleno sivi glinasti skrilavci so pomešani s preperelo drobnozrnato osnovo. Trdne nepreperene podlage nismo dosegli, stene izkopa so se začele rušiti, zato nismo izvedli okvirnih meritev z žepnim penetrometrom. Na globini 2,6 m se je začela izcejati voda (izkop je cca. 2 m oddaljen od potoka/grabna), ki je napolnila dno izkopa.

**Slika 10:** Izkop na lokaciji 3.

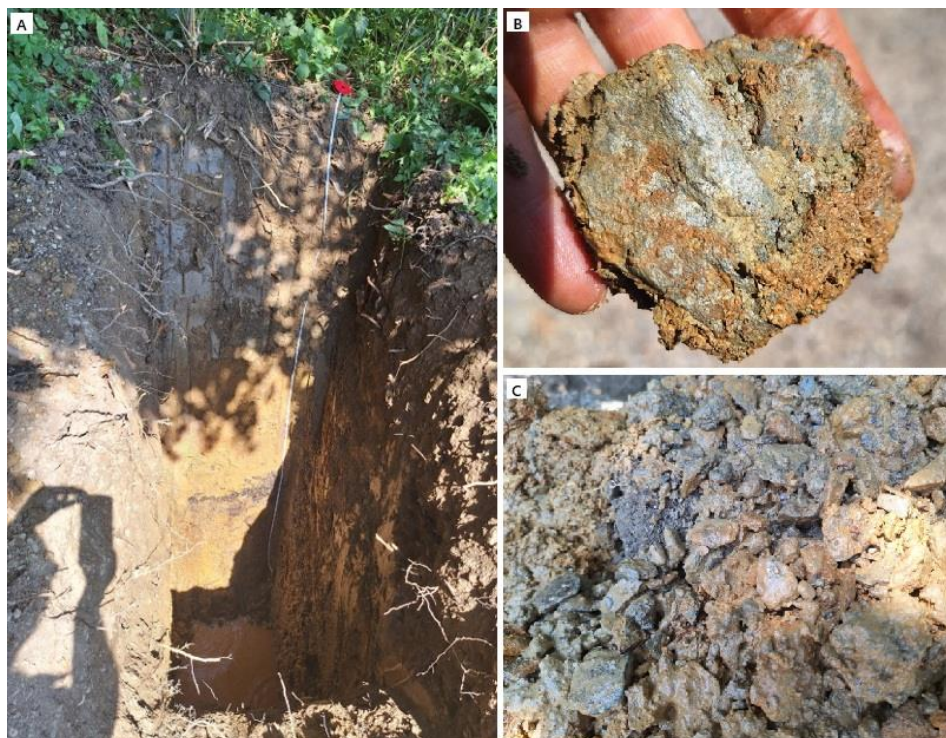
**Slika 11:** Sestava tal na lokaciji 4, A: celoten profil jaška, B: skrilavec in C: preperela podlaga.

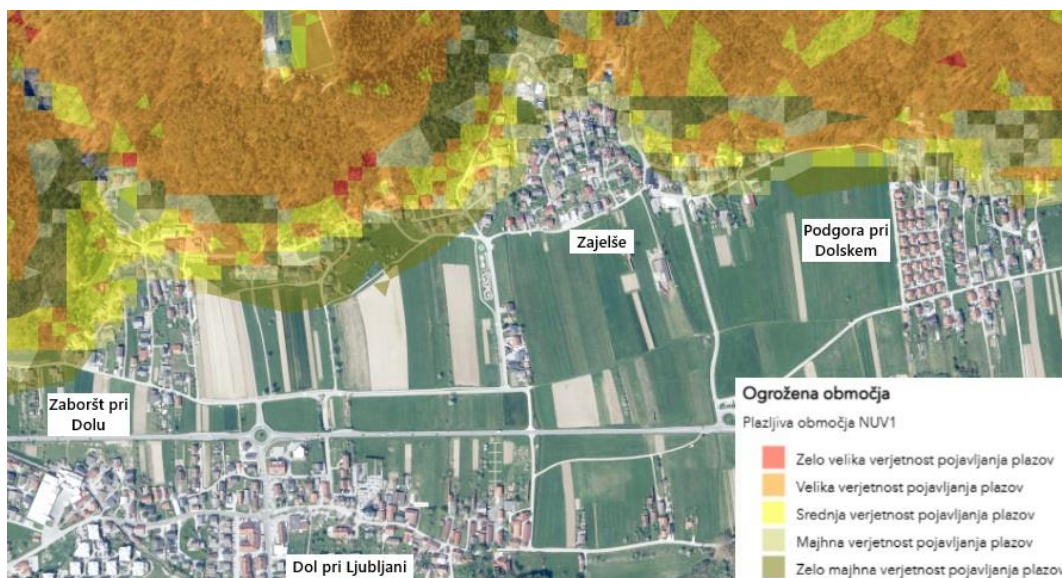
Raziskano območje oz. območje nameravane gradnje se, po podatkih DRSV iz spletnega pregledovalnika – Atlas Voda, nahaja **izven** erozijsko ogroženih območij. Severni del raziskanega območja **se nahaja** na plazljivem območju (majhna verjetnost pojavljanja plazov in delno v srednji in veliki verjetnosti pojavljanja plazov). Na južnem delu območja ima teren blagi naklon, medtem ko je na severnem delu ta nekoliko bolj strm. Pod plastjo preperine se nahaja podlaga/hribina – skrilavi glinavec. Teren ob času ogleda ni kazal znakov plazenja. Zastajanja vode v času ogleda terena nismo opazili.

**Slika 14:** Karta plazljivosti širšega obravnavanega območja (vir: Atlas Voda).

Območje trase kanalizacije ob času terenskega ogleda ni kazalo znakov erozije ali plazjenja. Trasa bo potekala na območju lokalne asfaltne ceste in na severnem delu Zajelš, makadamske ceste. Severni del območja, kjer je večji naklon terena, je sicer podvržen plazovom, vendar je zaradi obstoječe ceste, teren že utrjen. **Ocenjujemo, da gradnja kanalizacije, zaradi kombinacije nagiba terena in sestave tal pri upoštevanju vseh zgoraj naštetih ukrepov, ne bo poslabšala stabilnosti terena oziroma ne bo povzročila premikov zemeljskih mas.**

Priporočamo, da se na območjih kjer bo potekal izkop in so pod naklonom, v primeru padavin zaščititi izkop s PVC folijo, s čimer se prepreči morebitno zatekanje padavinske vode v jarek.

**Vsa zemeljska dela je potrebno izvajati v suhem in stabilnem vremenu ob ustreznem geomehanskem nadzoru.**
