**ELABORAT:  
STATIČNA PRESOJA KONSTRUKCIJE  
OBSTOJEČE STAVBE OB POSTAVITVI  
SONČNE ELEKTRARNE NA STREHO  
OBJEKTA**

**OŠ JANKA MODRA, DOL PRI LJUBLJANI**

**8394/25/1**

**februar 2025**

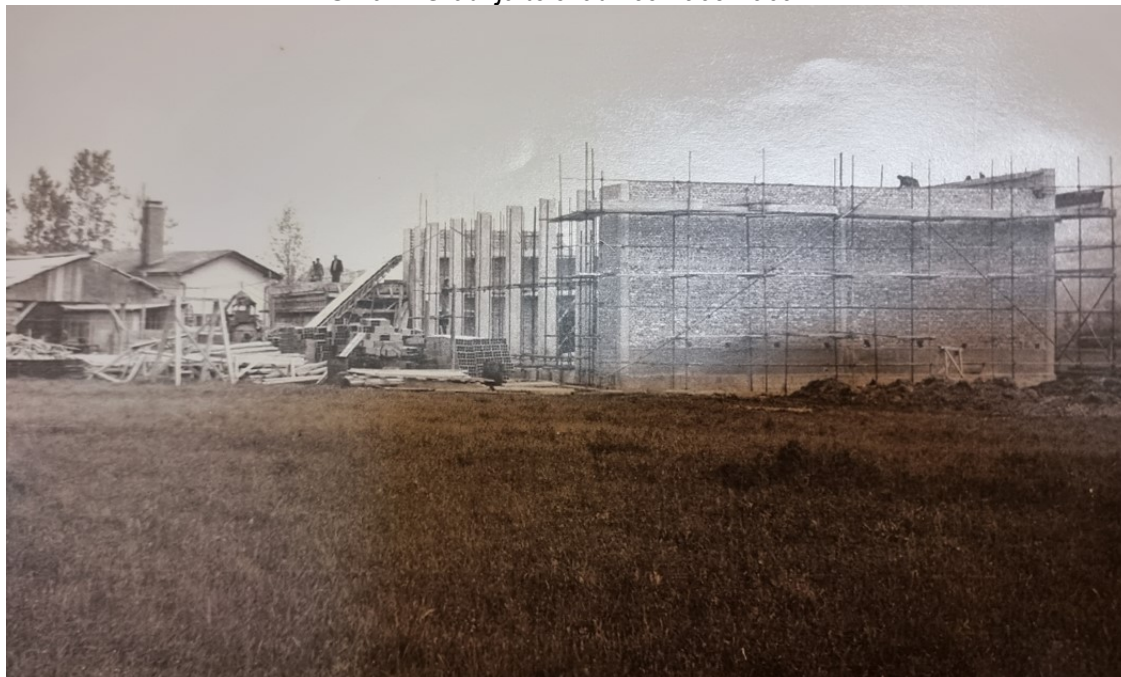
V letu 1969 je bila zgrajena telovadnica (glej sliko 2). V ozadju na levi strani fotografije je takratni SV trakt.

*Slika 2: Gradnja telovadnice 1968-1969*

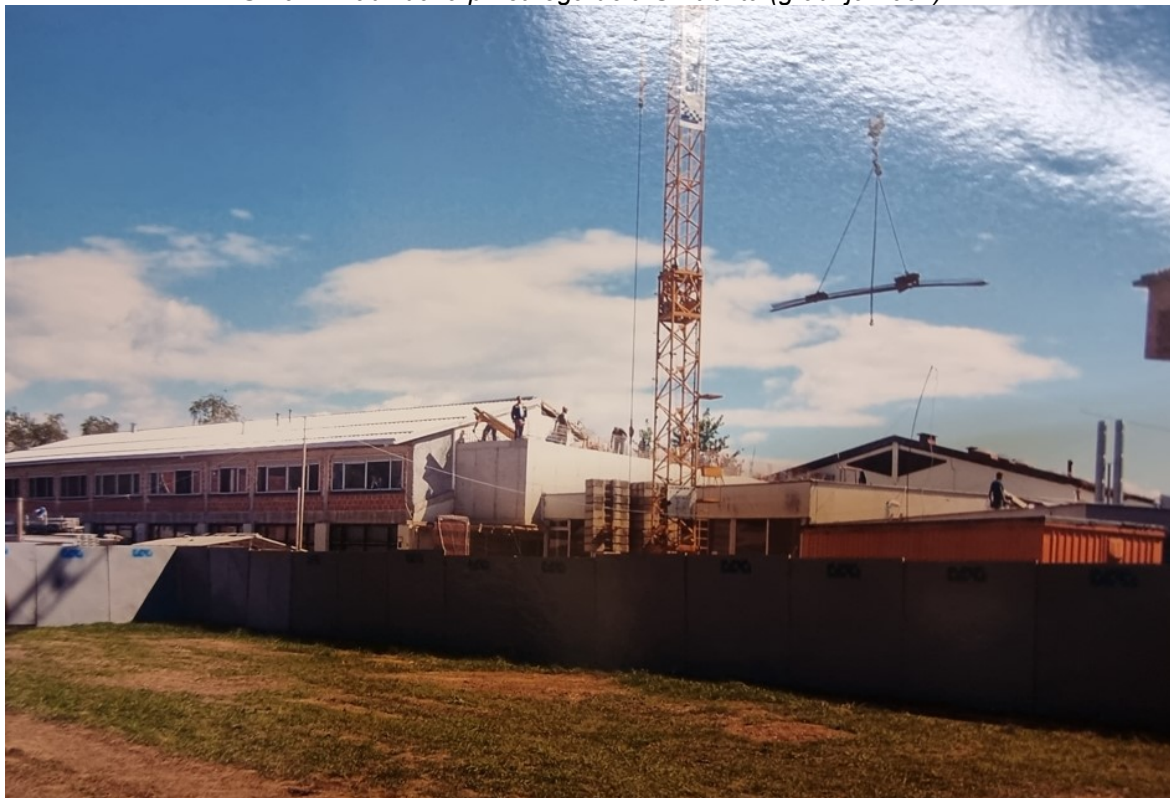
V letu 2007 je bila izvedena nadzidava prvotnega dela SV trakta (glej sliko 4).

*Slika 4: Nadzidava prvotnega dela SV trakta (gradnja 2007)*

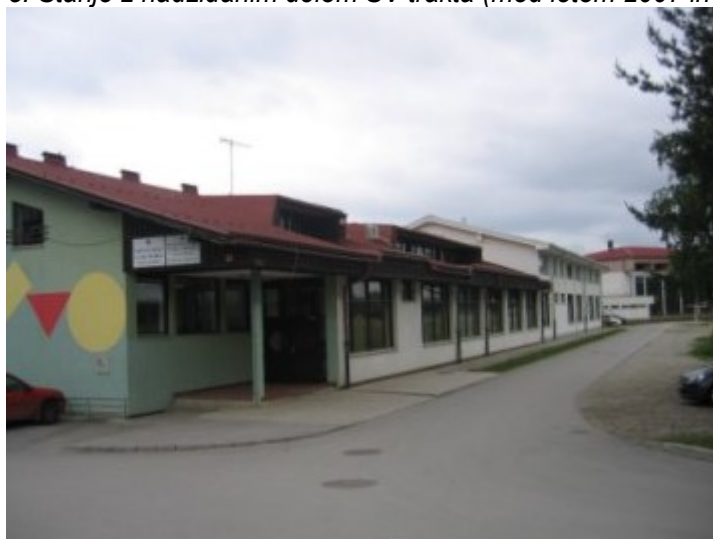
*Slika 5: Stanje z nadzidanim delom SV trakta (med letom 2007 in 2014)*

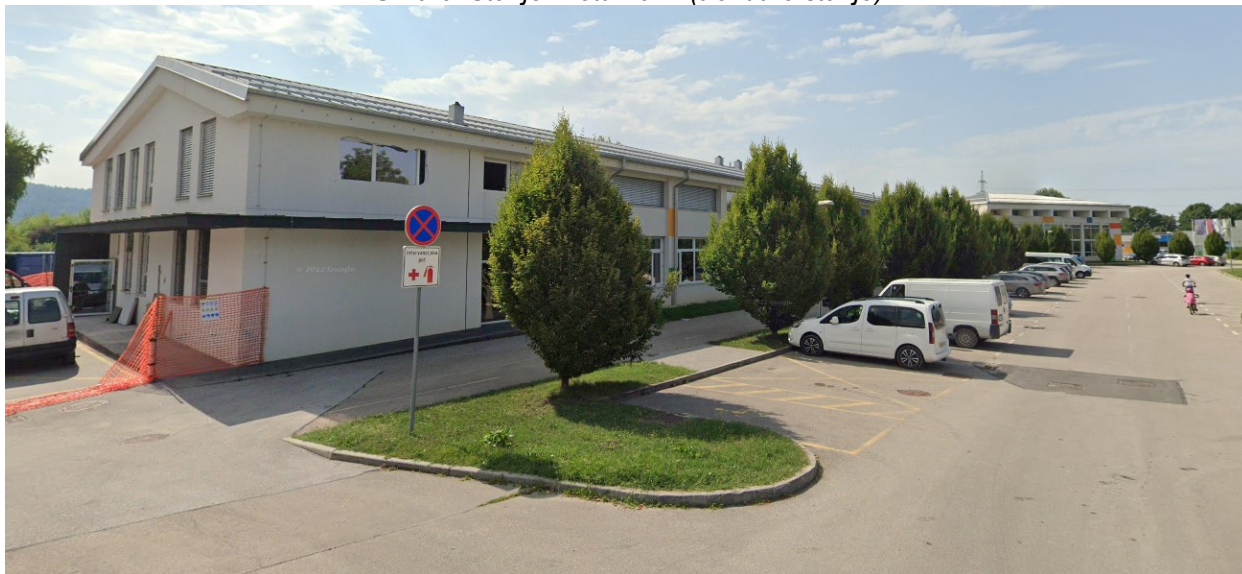
Nato je bila izvedena še nadzidava prizidka SV trakta (po letu 2014) in izvedena energetska sanacija stavbe (glej sliko 6).

*Slika 6: Stanje v letu 2022 (trenutno stanje)*
