GEOLOŠKO-GEOTEHNIČNI ELABORAT

Geološko-geotehnični elaborat po elementarnem dogodku brežine nad objektom
Zagorica 15

GG-74-2021

21.10.2021

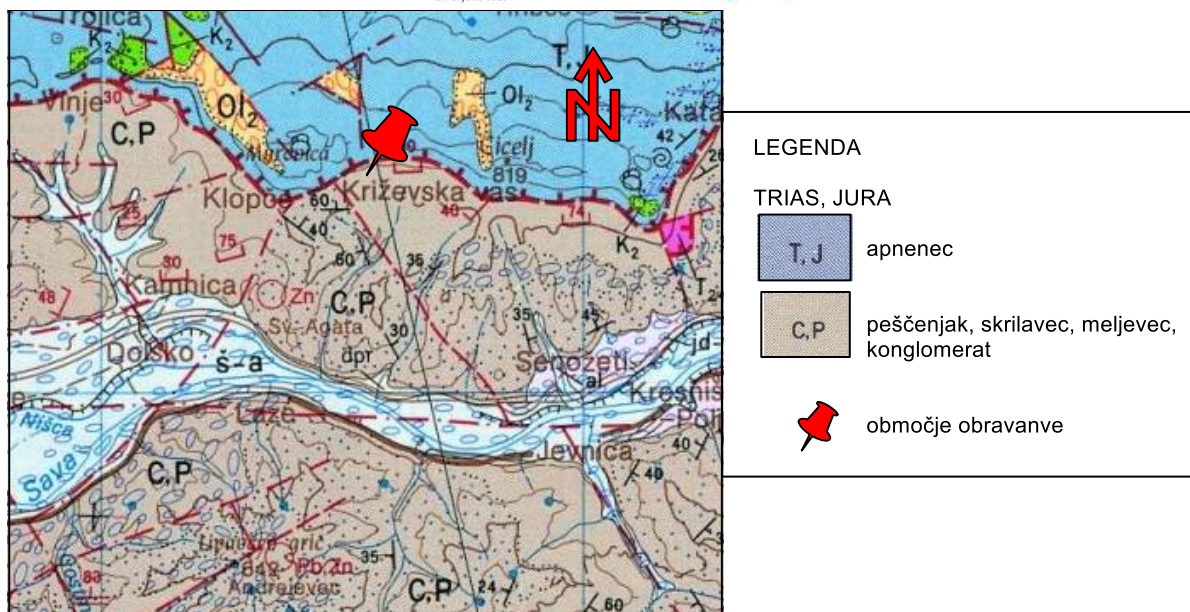
Slika 7. Izsek iz geološke karte Slovenije z legendo (izrez ni v merilu) LIST LJUBLJANA 1:100 000, Premru et al., 1980.

Glede na Osnovno geološko karto (slika 2), obravnavano območje leži na permkarbonskih peščenjaki, meljevcih in konglomeratih, zaledje pa gradijo tektonsko pretrti apnenci triasne in jurske starosti. Ti so tektonsko pretrti in milonitizirani. Debelina deluvijalnega pokrova niha med 0,2-0,5 metra. Naklon pobočja območja obravnave se giblje med 28° do okoli 52°. Teren prekriva minimalna debelina preperine ter do 40 cm debel koreninski pokrov – gozdna humozna tla. Na območju pojavljanja podornih blokov pričakujemo velikost blokov od 0,5 do 20m³ in pojav praznih prostorov med bloki.

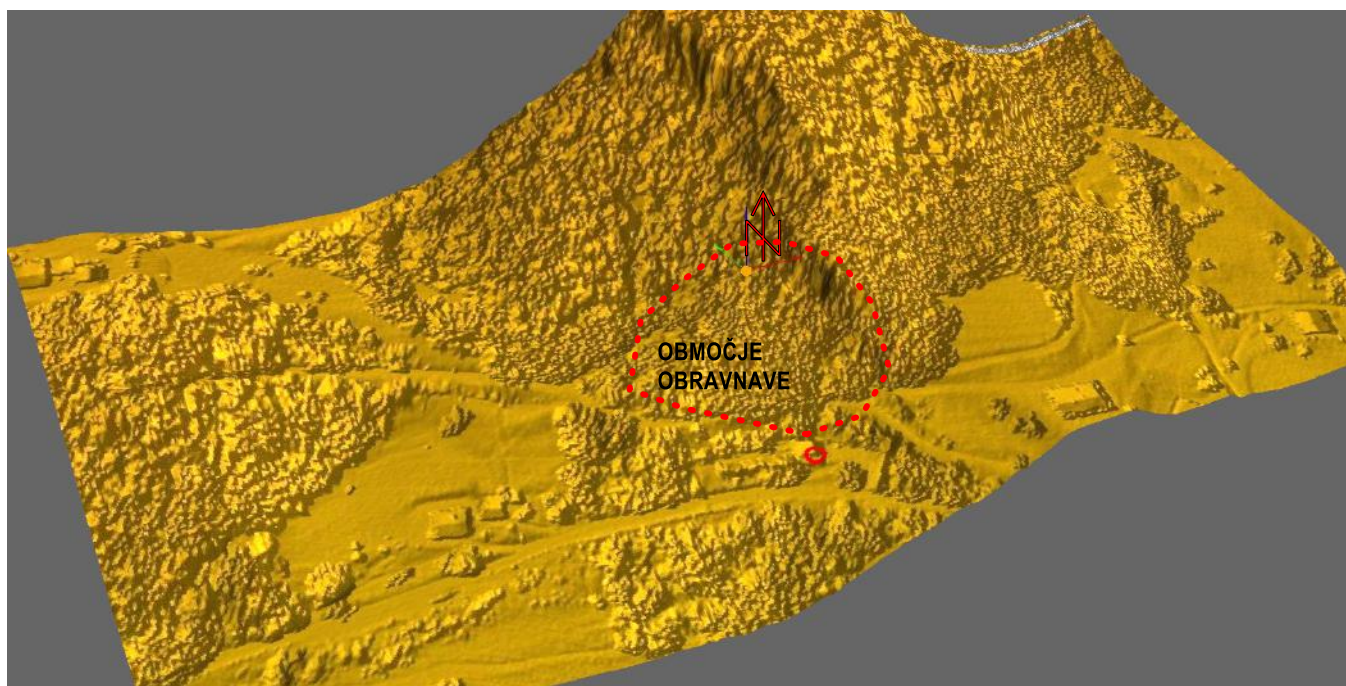
Slika 13. 3D Model terena s prikazom območja obravnave (Vir: Geoprostor, 20.10.2021).

Za modeliranje poti padajočih skal je bil uporabljen 3D digitalni model terena, izdelan na osnovi geodetskega posnetka terena in točk padajočih skal, LIDAR podatkov terenskih točk (brez vegetacije).

Na osnovi digitalnega modela reliefa in vnosom kritičnih žarišč labilnih blokov so bile določene kritične poti padajočih skal po metodi padnic z večjim naklonom glede na relief, pridobljenimi vzdolžnimi profili dejanske poti kamna. Sama analiza kritičnih profilov za določitev energij in potrebnih višin podajno lovilnih ograj (PLO) je bila opravljena z zadnjo verzijo programa ROCKFALL M+8.016 (©Rockscience).
