## GEOLOŠKO-GEOTEHNIČNI ELABORAT

Brežina na zemljišču parc. št. 267, k.o. Križevska vas (občina Dol pri Ljubljani)

Geološko-geotehnični elaborat po elementarnem dogodku brežine nad objektom  
Zagorica 15

GG-74-2021\_ver02

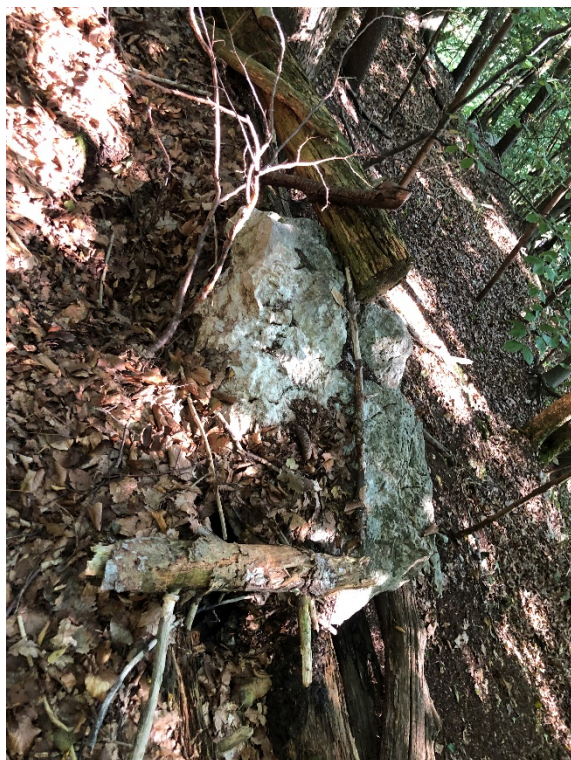
Slika 12. Skalni balvan velikosti okoli 1m<sup>3</sup> ujet v lesene ovire.

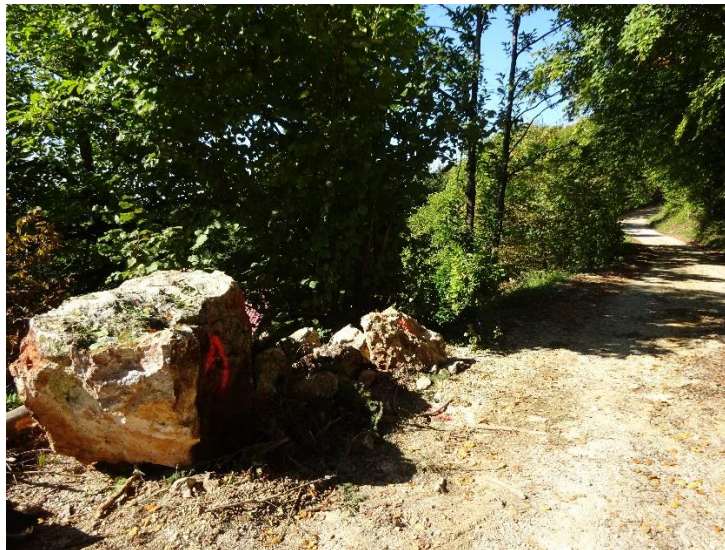
1. Samostojna skala na gozdni cesti.

Mere: višina 1,0 m, širina 1,0 m, dolžina 1,6 m.  **$V = 1,600 \text{ m}^3$**

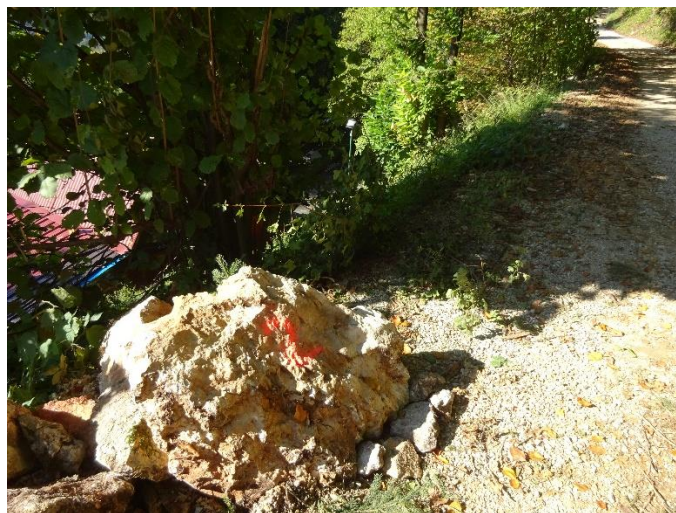
2. Samostojna skala na gozdni cesti.

Mere: višina 0,60m, širina 0,60m, dolžina 1,10m.  **$V = 0,396 \text{ m}^3$**

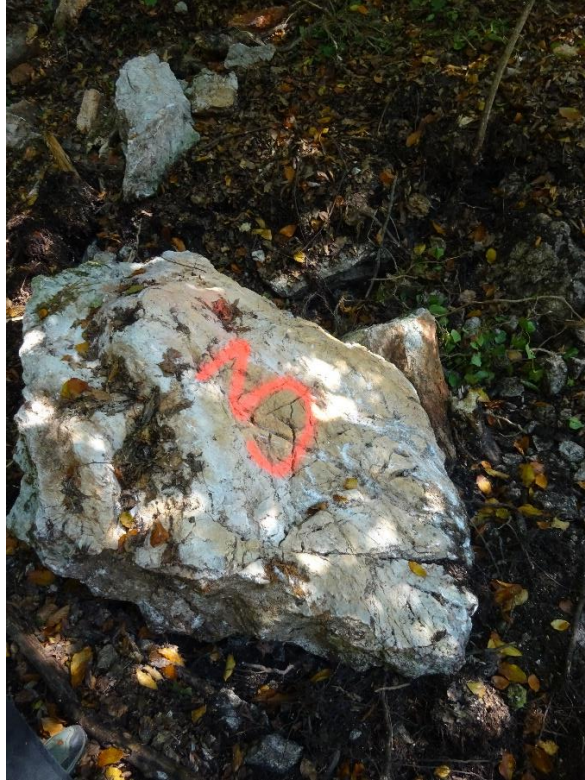
3. Samostojna skala na vrhnjem robu ceste.

Mere: višina 0,5 m, širina 1,0 m, dolžina 1,5 m.  **$V = 0,750 \text{ m}^3$**

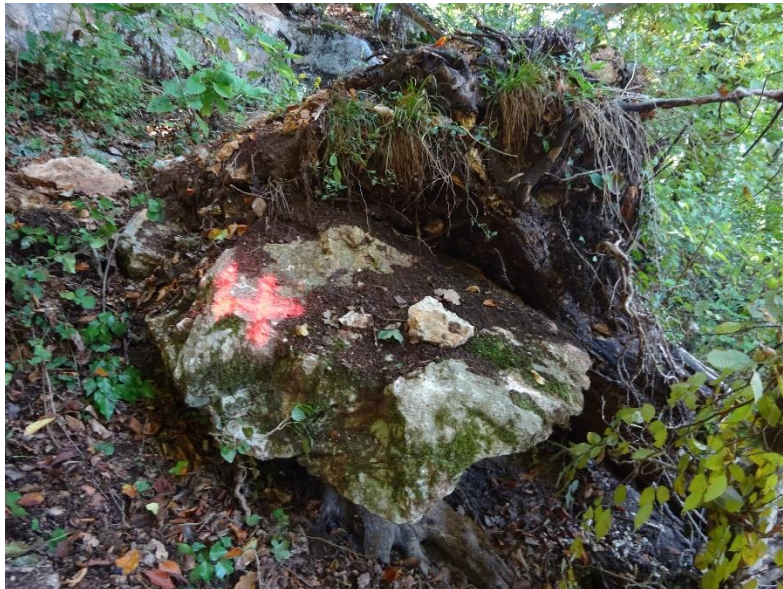
4. Skala, ki je napol vraščena v tla. Prekriva jo podrto drevo.

Mere: višina 1,1 m, širina 1,0 m, dolžina 1,9 m.  **$V = 2,090 \text{ m}^3$**

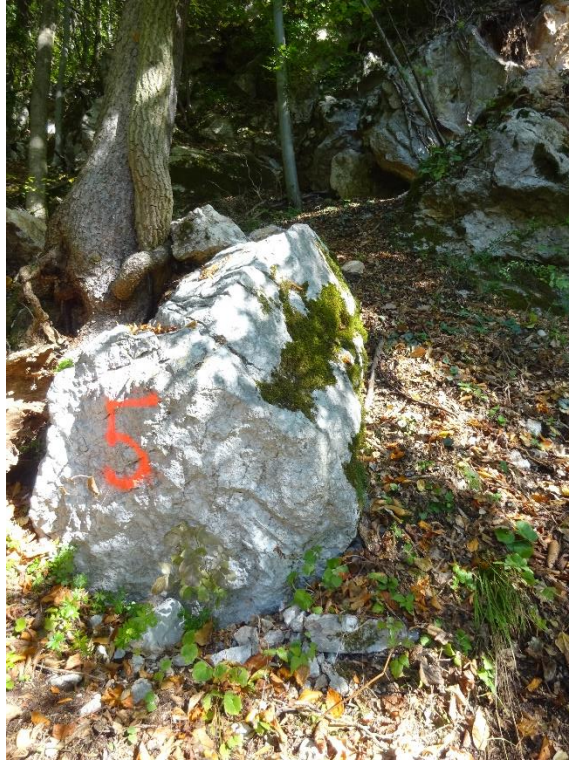
5. Samostojna skala.

Mere: višina 1,0 m, širina 1,0 m, dolžina 1,8 m.  **$V = 1,800 \text{ m}^3$**

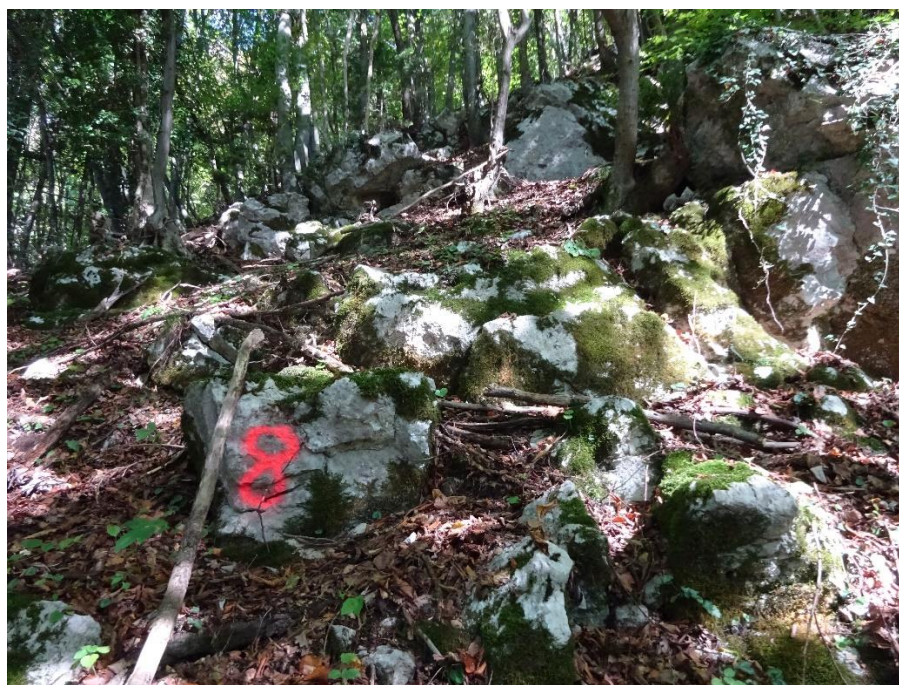
8. Napol vraščena skala, razpokana. Je v sklopu 1. skalnega čoka.

Mere: višina 0,7 m, širina 0,7 m, dolžina 1,2 m.  **$V = 0,588 \text{ m}^3$**

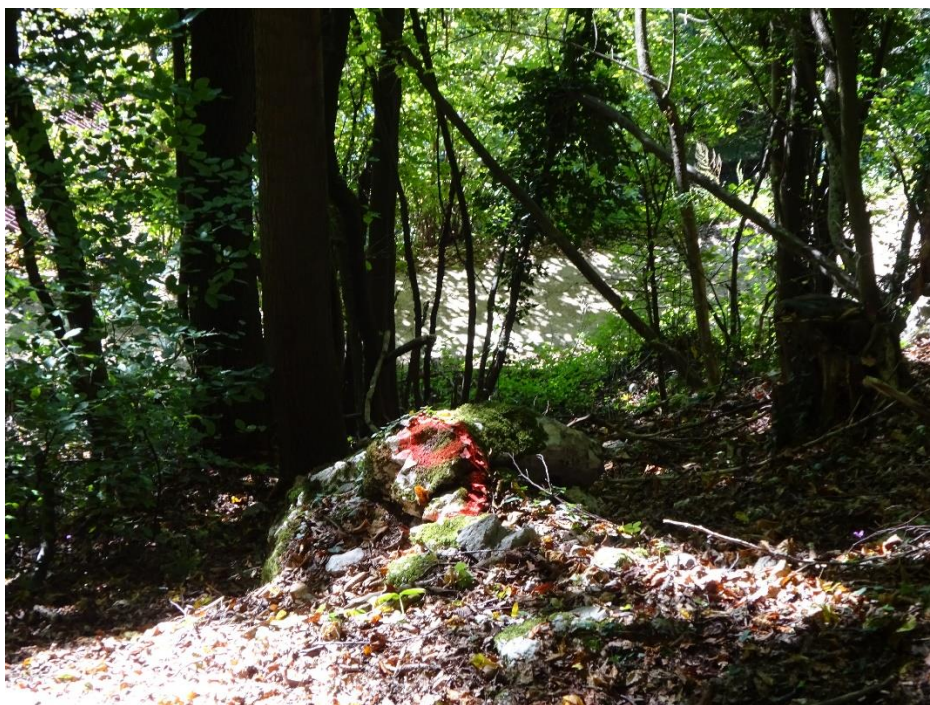
9. Napol vraščena skala.

Mere: višina 0,7 m, širina 1,0 m, dolžina 1,1 m.  **$V = 0,770 \text{ m}^3$**

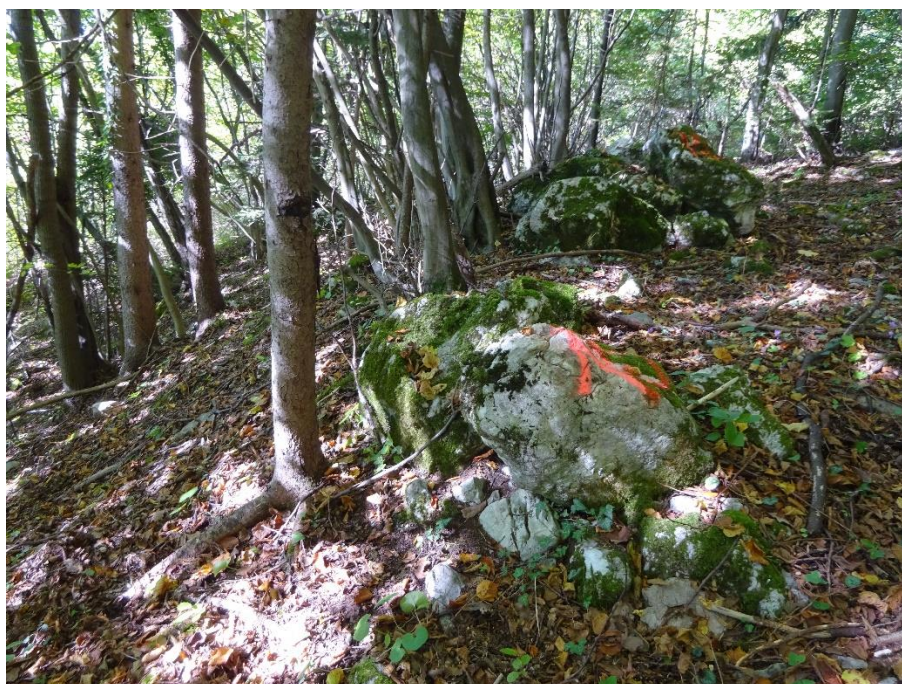
10. Samostojna skala.

Mere: višina 0,6 m, širina 0,5 m, dolžina 0,8 m.  **$V = 0,240 \text{ m}^3$**

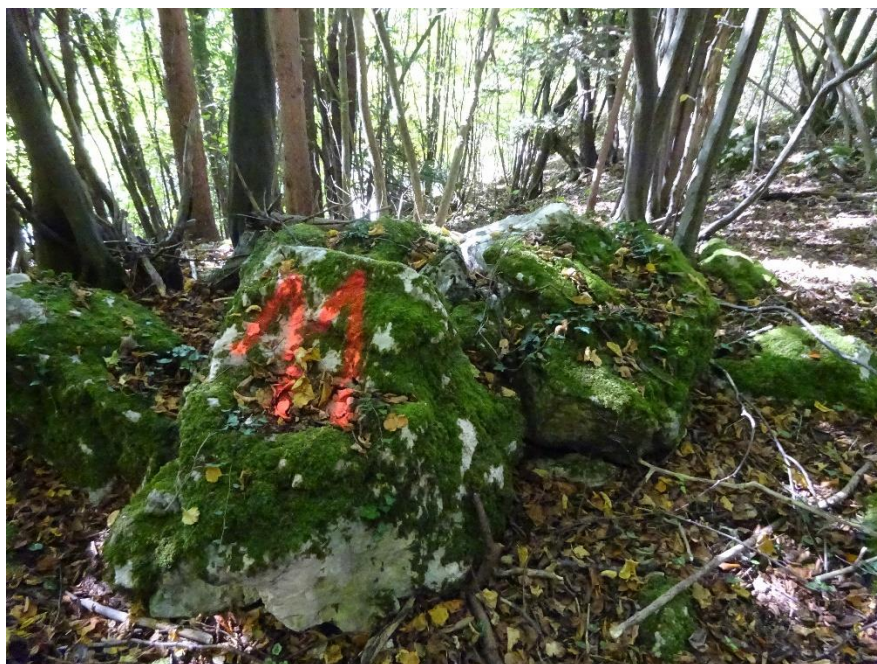
11. Samostojna skala.

Mere: višina 0,9 m, širina 0,9 m, dolžina 1,1 m.  **$V = 0,891 \text{ m}^3$**

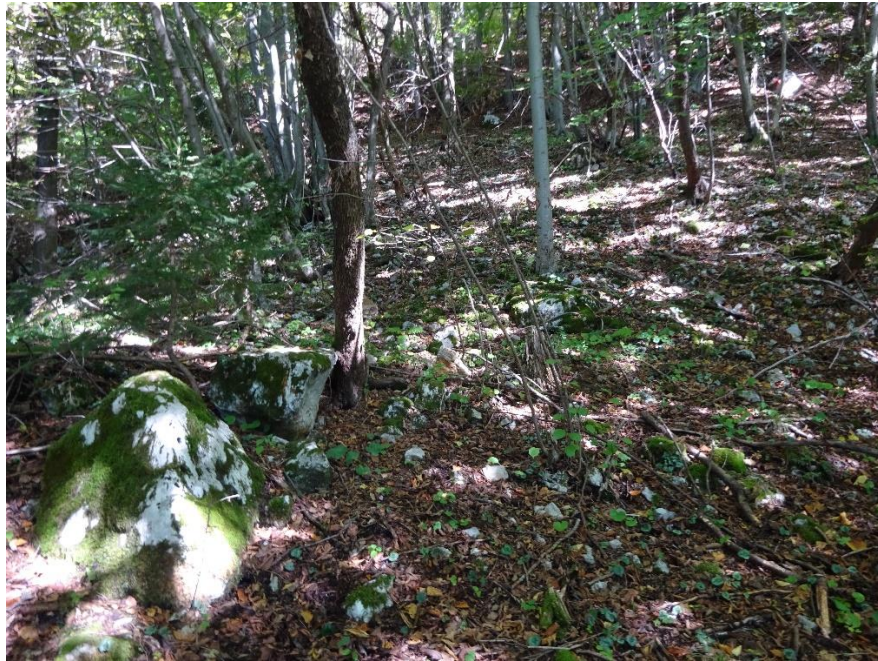
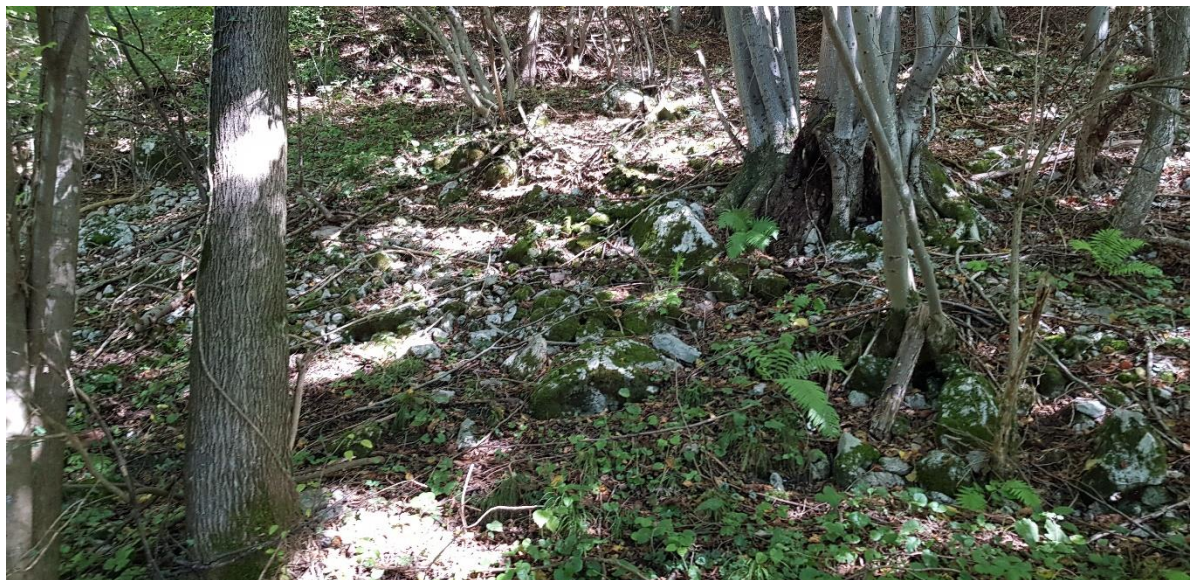
Po točki 12.: Po delu z manj naklona, ki se nato na Z delu izravna je po celotni površini prisoten grušč v velikosti od 10 do 50 cm s posameznimi večjimi skalami.

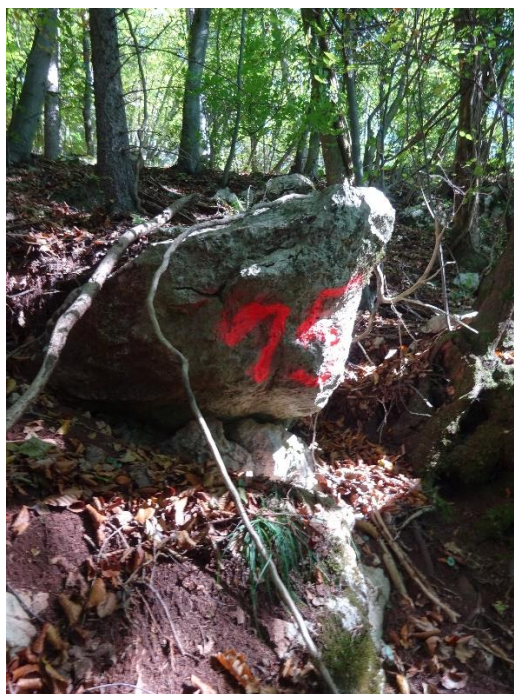
15. Napol vraščena skala, spodaj močno erodirana in razpokana.

Mere: višina 1,0 m, širina 0,7 m, dolžina 1,1 m.  **$V = 0,770 \text{ m}^3$**

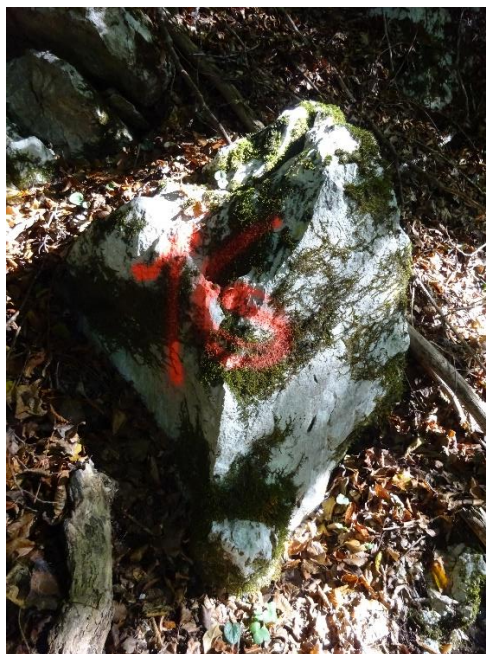
16. Napol vraščena skala.

Mere: višina 0,7 m, širina 0,7 m, dolžina 1,2 m.  **$V = 0,558 \text{ m}^3$**

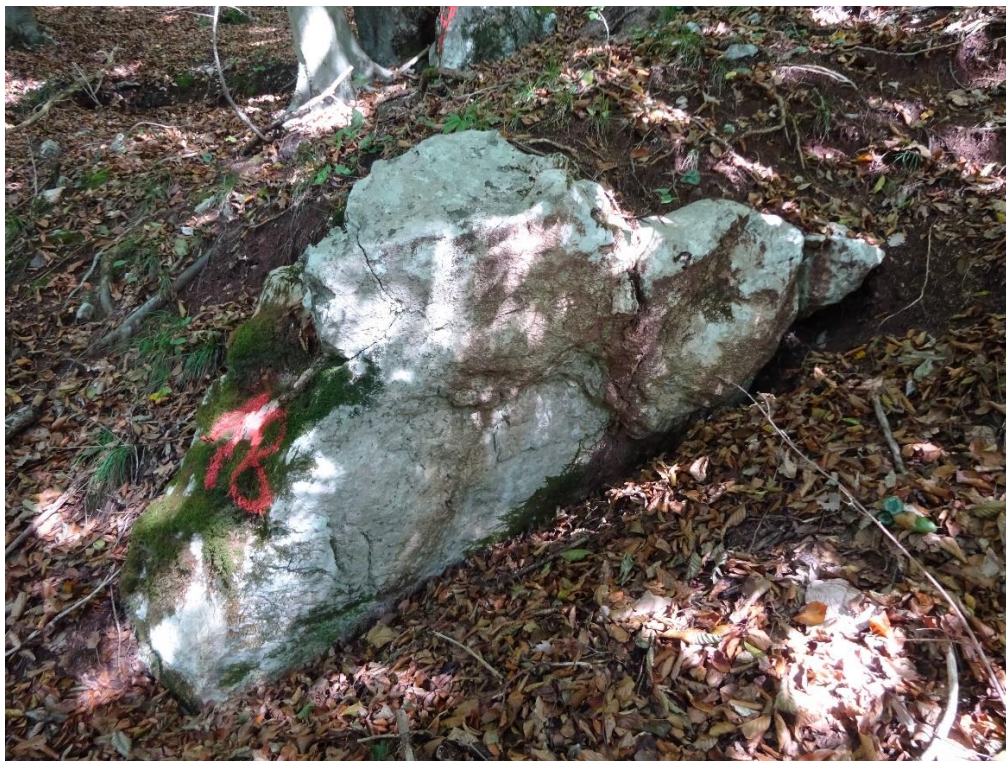
18. Napol vraščena skala, razpokana.

Mere: višina 1,4 m, širina 0,6 m, dolžina 2,3 m.  $V = 1,932 \text{ m}^3$

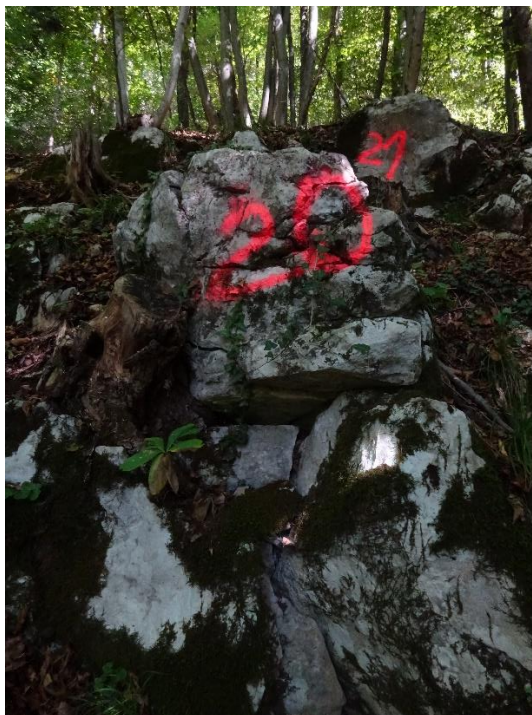
20. Napol vraščena skala, močno razpokana. Širina razpoke: 0,5 cm.

Mere: višina 1,9 m, širina 1,3 m, dolžina 1,9 m.  **$V = 4,693 \text{ m}^3$**

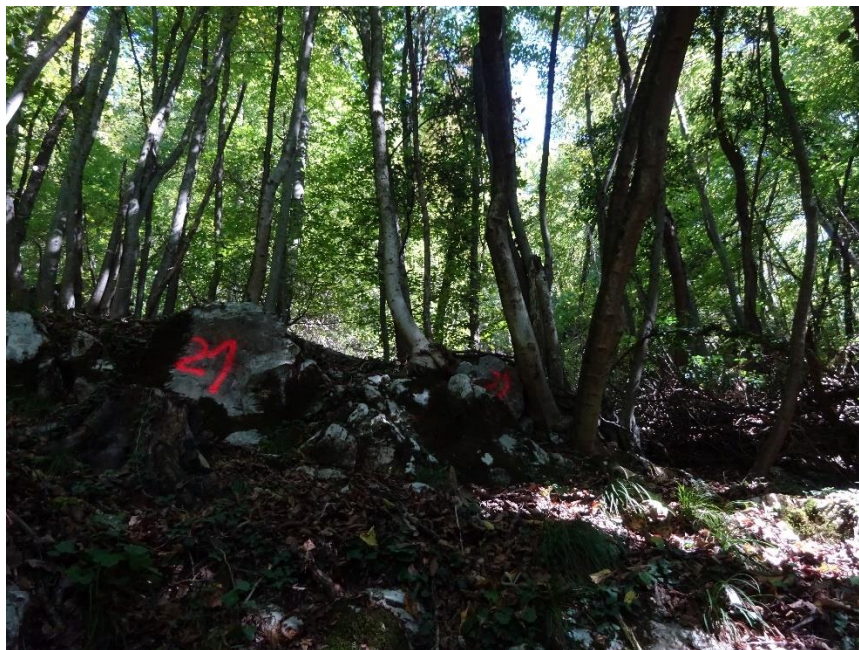
21. Napol vraščena skala, razpokana.

Mere: višina 1,2 m, širina 1,7 m, dolžina 0,8 m.  $V = 1,632 \text{ m}^3$

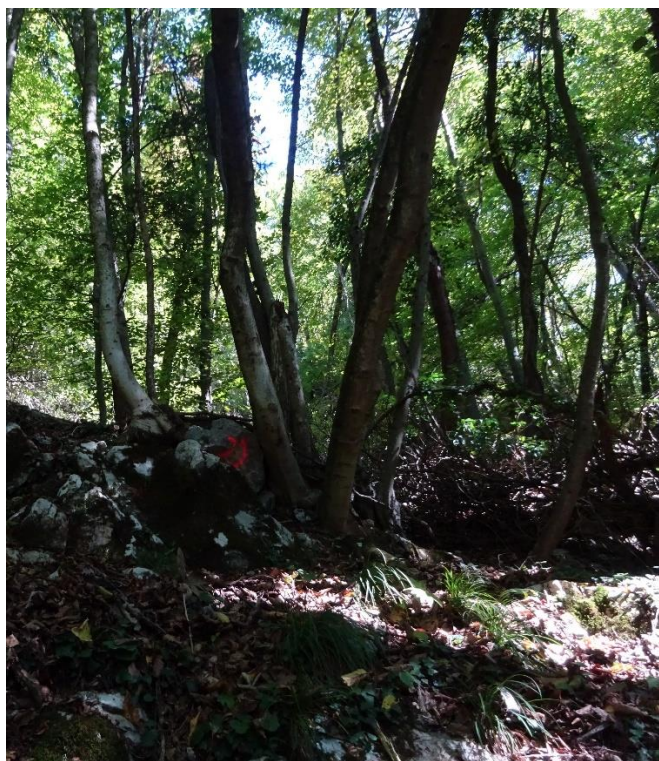
22. Samostojna skala, ujeta v drevesa.

Mere: višina 0,6 m, širina 0,5 m, dolžina 0,8 m.  $V = 0,240 \text{ m}^3$

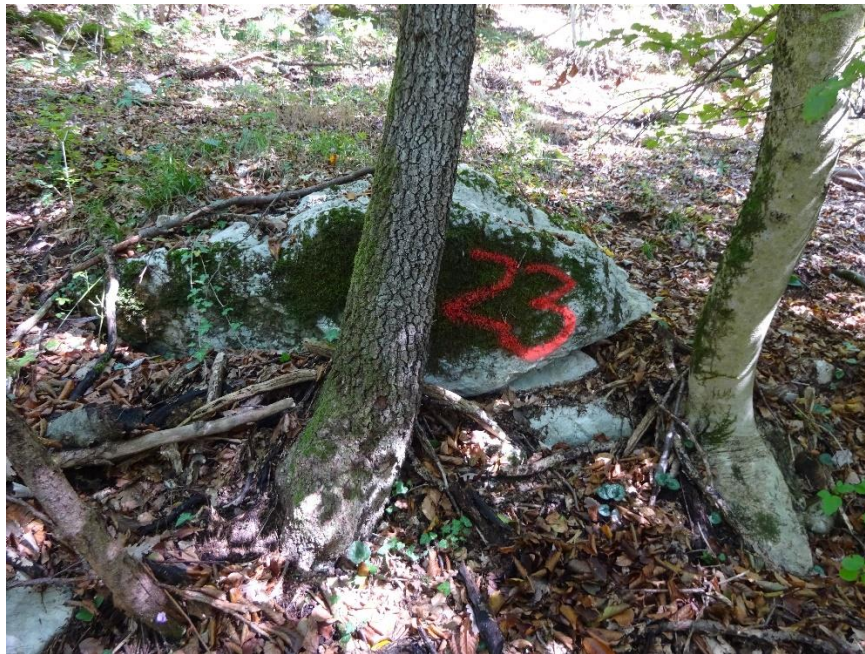
23. Napol vraščena skala, ujeta za drevo.

Mere: višina 0,7 m, širina 1,7 m, dolžina 1,5 m.  **$V = 2,690 \text{ m}^3$**

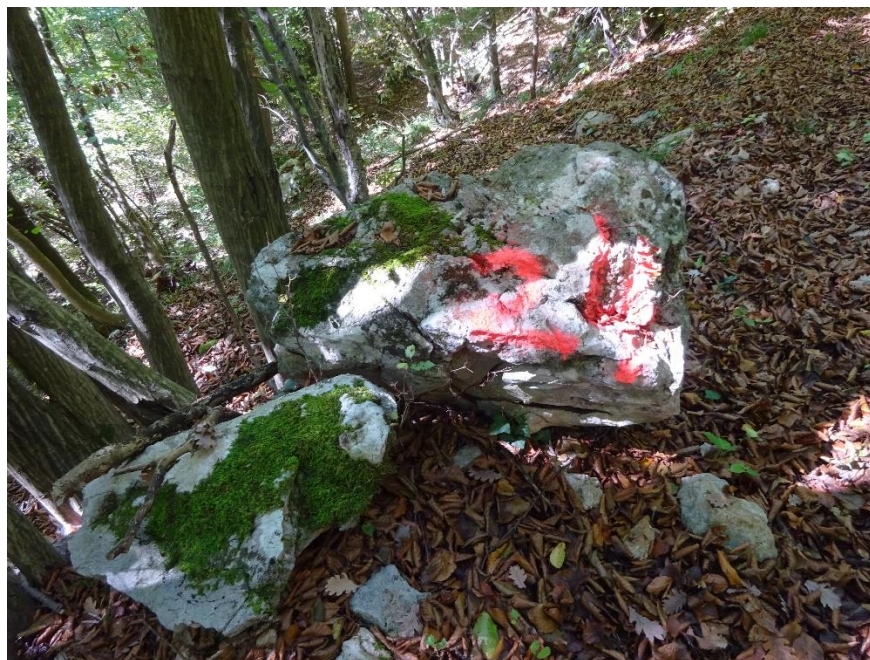
24. Samostojna skala, ujeta za drevo.

Mere: višina 0,5 m, širina 0,5 m, dolžina 1,1 m.  **$V = 0,275 \text{ m}^3$**

Zraven zelo podobna skala z merami: v: 0,3 š: 0,5 d: 0,8  $V = 0,120 \text{ m}^3$

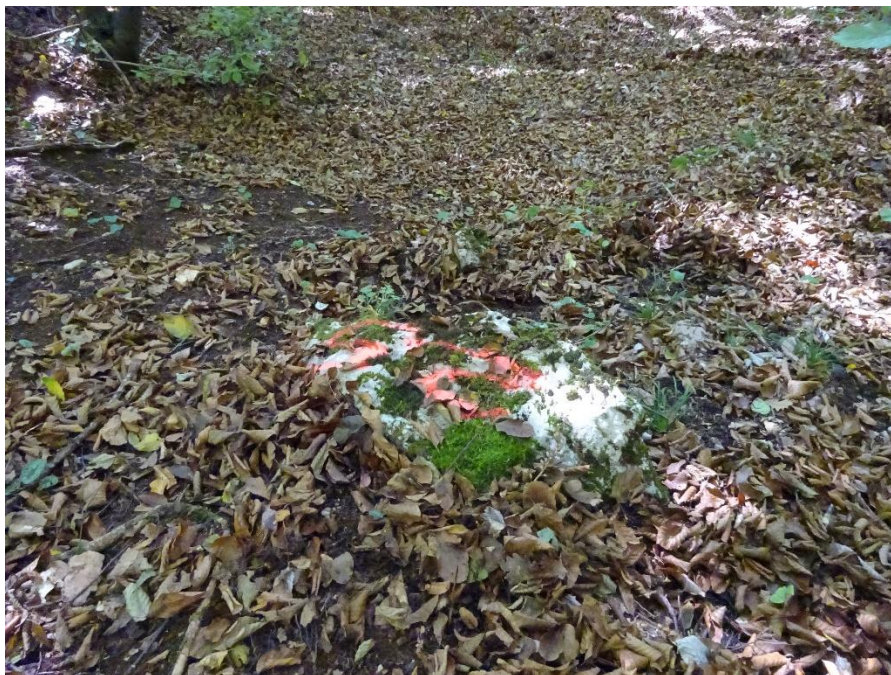
25. Napol vraščena skala.

Mere: višina 0,3 m, širina 0,7 m, dolžina 1,0 m.  **$V = 0,210 \text{ m}^3$**

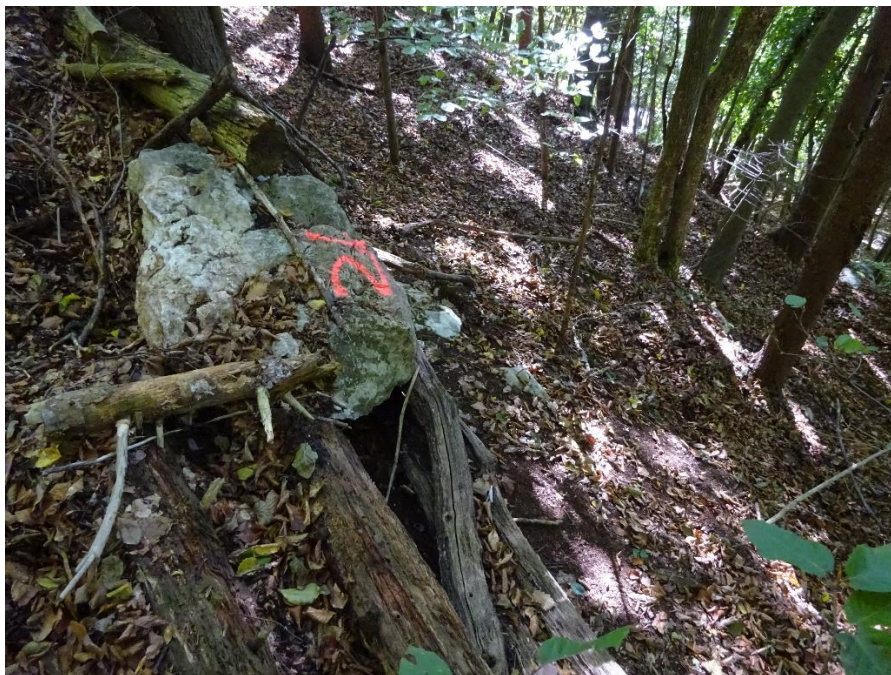
26. Samostojna skala ujeta v lesene pregrado.

Mere: višina 0,9 m, širina 0,8 m, dolžina 1,1 m.  **$V = 0,792 \text{ m}^3$**

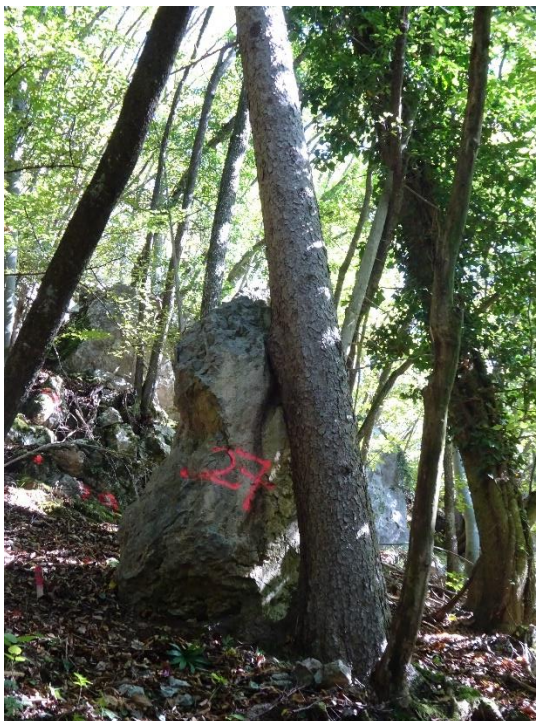
27. Samostojna skala ujeta za drevo.

Mere: višina 2,4 m, širina 1,0 m, dolžina 2,0 m.  $V = 4,800 \text{ m}^3$

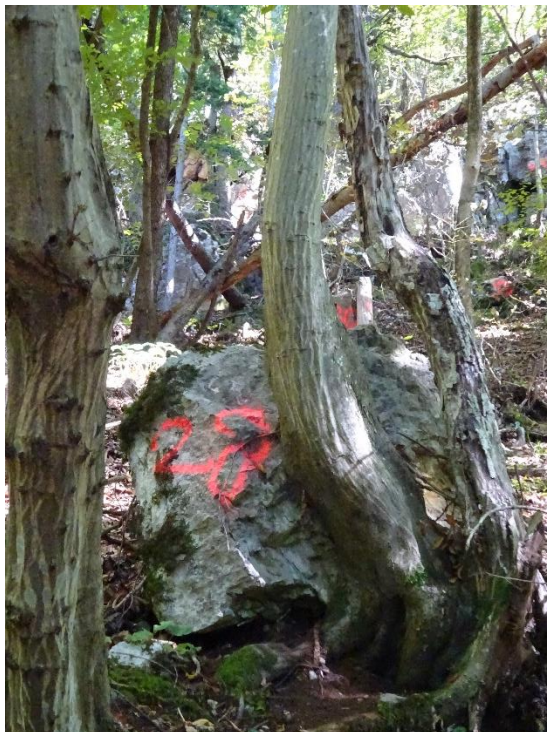
28. Samostojna skala ujeta za drevo.

Mere: višina 1,1 m, širina 0,6 m, dolžina 1,1 m.  $V = 0,726 \text{ m}^3$

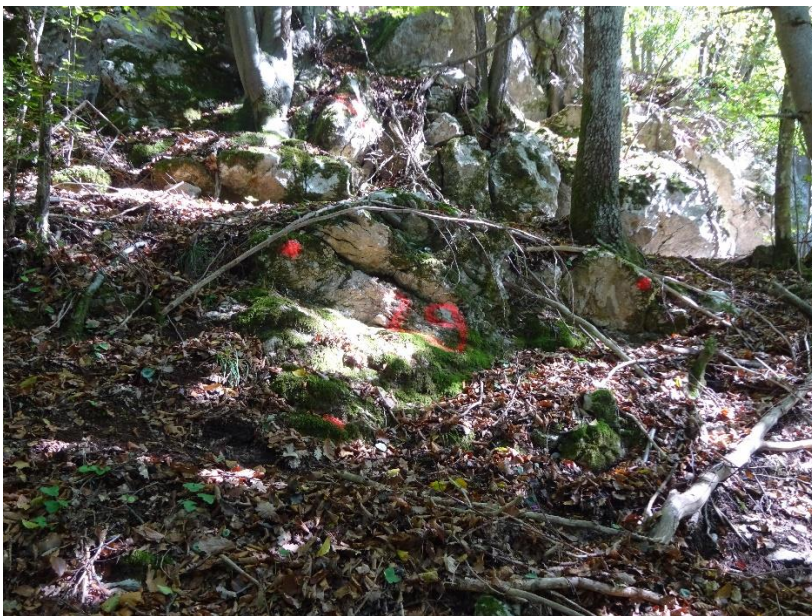
29. Napol vraščena skala, močno razpokana. Razpoke so širine do 10 cm.

Mere: višina 1,7 m, širina 1,6 m, dolžina 2,1 m.  **$V = 5,712 \text{ m}^3$**

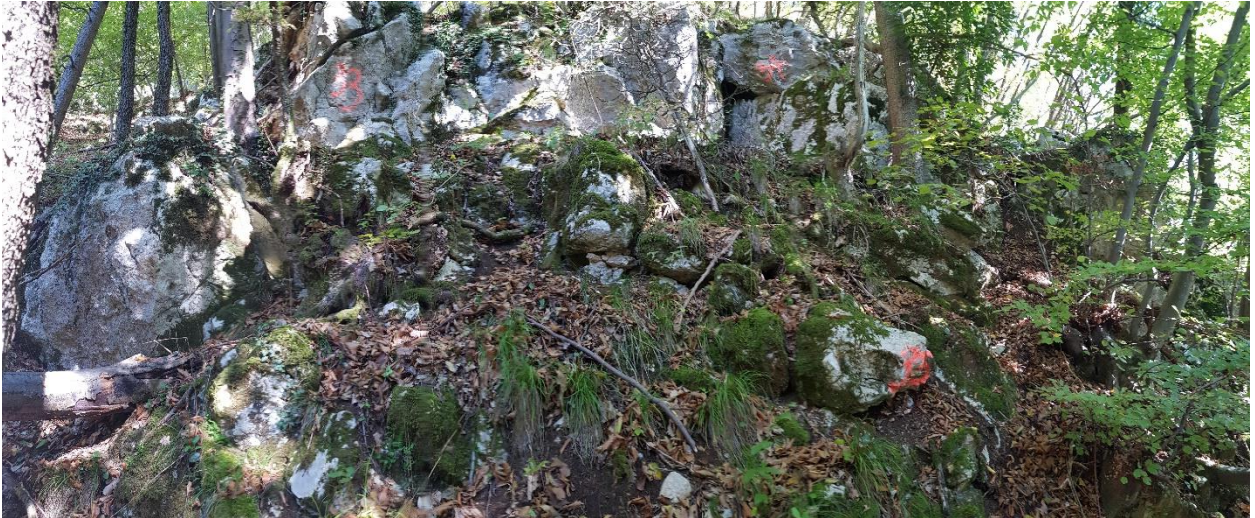
2. Skalni čok: Močno razpokan, preperel. Upad plasti: 30/85. Razpoke potekajo od SZ-JV. Razpoke tudi vertikalne.

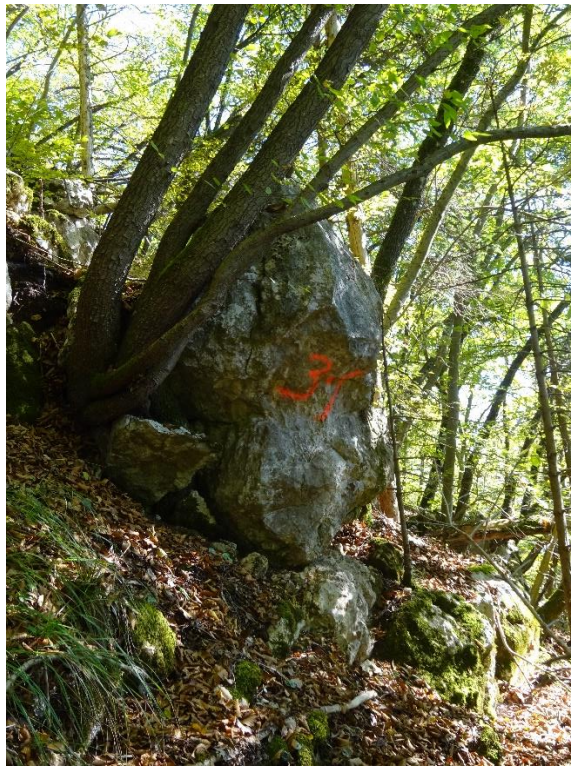
31. Malo vraščena skala, ujeta za drevo. Je del 2. skalnega čoka.

Mere: višina 2,6 m, širina 1,8 m, dolžina 1,6 m.  $V = 7,488 \text{ m}^3$

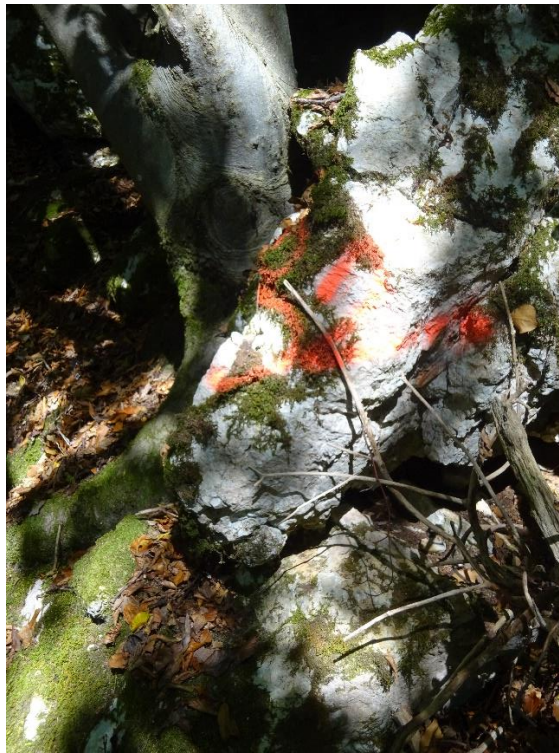
32. Močno pretrta, razpokana skala, spodaj erodirana, razdeljena na manjše kose. Je del 2. skalnega čoka.

Mere: višina 2,0 m, širina 1,6 m, dolžina 1,7 m. **V = 5,440 m<sup>3</sup>**

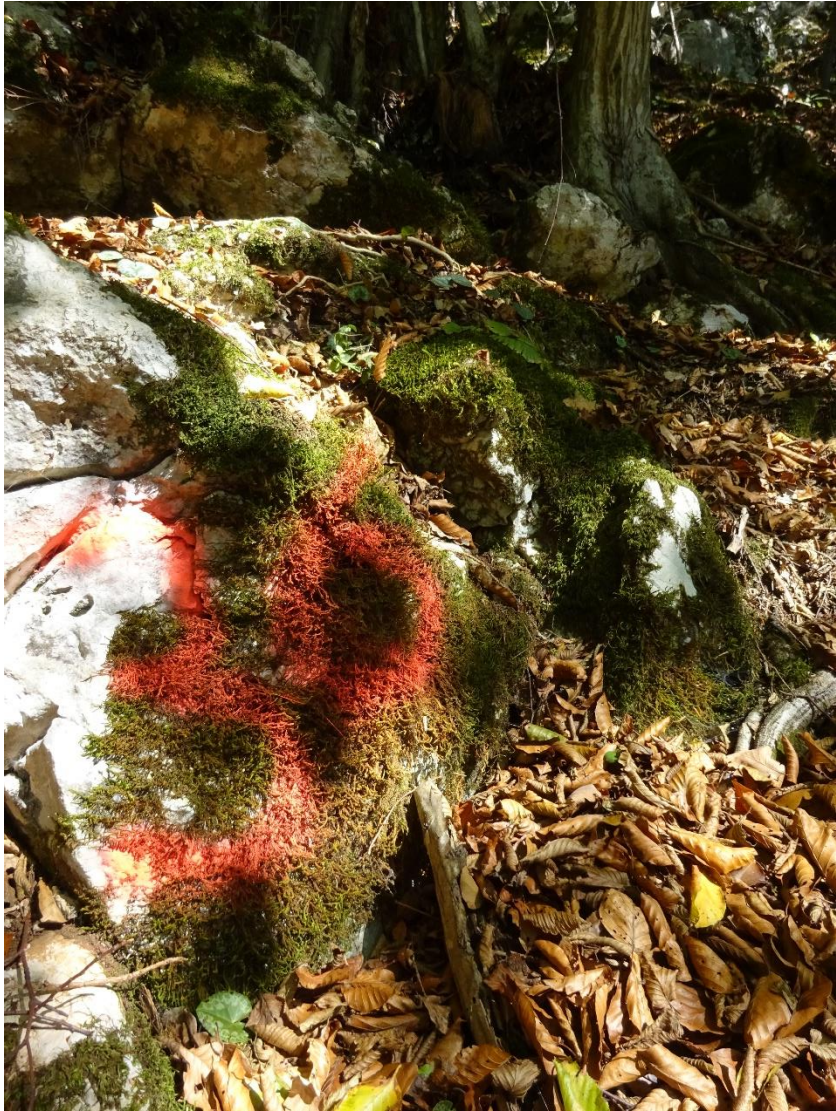
36. Napol vraščena skala, razpokana.

Mere: višina 0,8 m, širina 0,6 m, dolžina 1,0 m.  **$V = 0,480 \text{ m}^3$**

Na vrhu te sklale je odložena skala, ki je močno razpokana in spodaj erodirana.

Mere: višina 0,8 m, širina 1,2 m, dolžina 2,4 m.  **$V = 2,304 \text{ m}^3$**
